AÑO 12  
No. 46

Gerencia del Centro Histórico y Patrimonio Cultural de Puebla · Verano 2026

# EL QUEHACER DE LA HISTORIA Y LOS ESPACIOS DE DIFUSIÓN DEL INAH EN PUEBLA

# LECTURAS HISTÓRICAS EN LA ARQUITECTURA RELIGIOSA TRAS DAÑO SÍSMICO

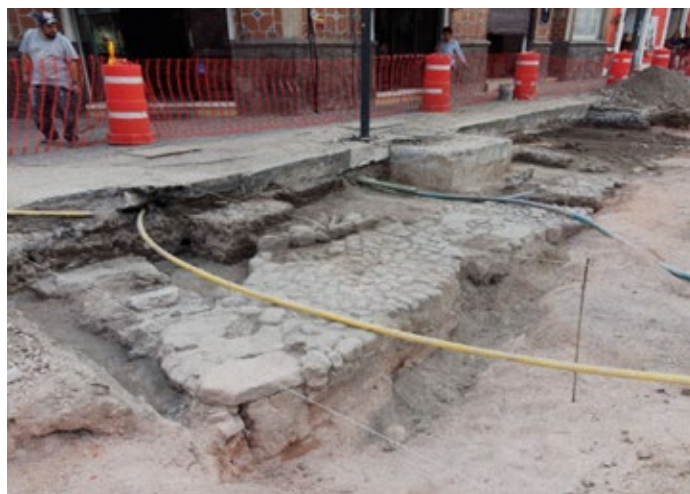
*Imagen 4. Vista del empedrado o Calzada hallado durante los trabajos de mejoramiento urbano, ubicado en la Esquina 16 de septiembre con 17 poniente (Fuente: PSACHCP)*

La calle en cuestión, se ubica al Sur del zócalo de la ciudad, y durante los trabajos de sustitución del drenaje se excavaron algunos pozos estratigráficos, en donde se hallaron evidencias de una calzada empedrada con dirección Sur a Norte, la cual se encontró a menos de un metro de profundidad bajo la banqueta actual y está elaborada con una base de arcilla compactada con un espesor de 20 cm para posteriormente, colocar piedra bola de manera manual. En el área de la excavación se ubicó disperso material cerámico (mayólica del siglo XIX), fragmentos de tabique, hueso animal, todo ello sin una disposición aparente, lo cual nos indicó que a través del tiempo ha habido remoción de tierra y con ello afectación a este elemento histórico (Imágenes 4, 5 y 6).

El hallazgo de la calzada se realizó en la esquina con la calle 17 poniente, frente a la Plaza Centenario Jardín del Carmen. Como se mencionó anteriormente, su eje principal es Sur – Norte, presentó una ligera orientación hacia el noreste de 25 °; el ancho de la misma es de 8.5 m. Se exploró toda la cuadra que comprende de la 17 a la 15 poniente y se observó dentro de 35 m lineales, con remates a los lados de fragmentos de lajas de basalto a manera de banquetas o guarniciones. Asimismo, las labores de supervisión y exploraciones siguieron en toda la 16 de septiembre en dirección al zócalo; en la cuadra correspondiente a la 15 y 13 poniente, también se localizó por medio de unidades de excavación, así como en la cuadra correspondiente a la 13 y 11 poniente (en estas cuadras no se encontraron las banquetas), sin embargo, el alineamiento de piedras fue desapareciendo paulatinamente. Dentro de las investigaciones realizadas en el proyecto arqueológico, se corroboró el dato del doctor Morales (1886), quien realiza una investigación a finales del siglo XIX, en donde estudia las condiciones higiénicas de la ciudad a través de sus calles y banquetas, en el describe 90 calles similares a la localizada en el salvamento. Por otra parte, la guarnición o banqueta se venía realizando desde finales del siglo XVIII por mandato del virrey Miguel José de Azanza: “el empedrado se compondrá de banquetas de dos varas, que han de franquear paso a los vecinos, las mismas que se cubrirán con mesas y quedará en la altitud adecuada, para que los coches no puedan lastimarlos” (Cuenya y Contreras, 2003: 42). Tomando esto en cuenta, así como el estudio de los materiales cerámicos colectados en las cercanías de la calzada, podemos concluir que esta pertenece a finales del siglo XIX.

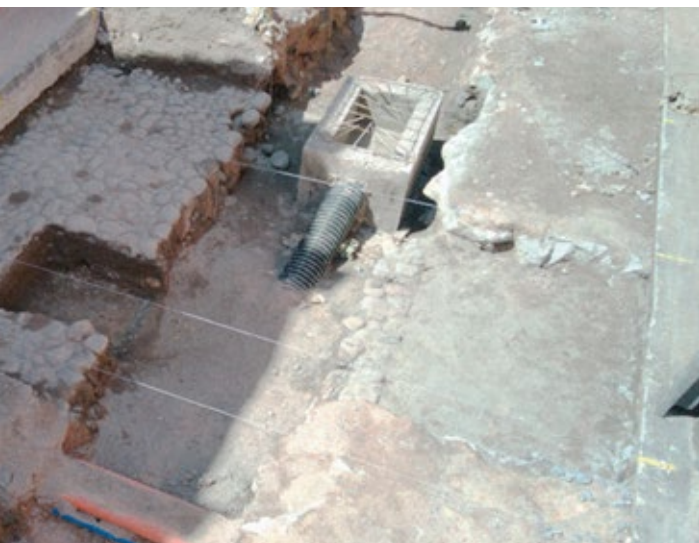
**Imagen 6.** Vista aérea del empedrado localizado en la calle 16 de septiembre entre las calles 15 y 13 poniente, frente a al templo de la Mansión Clerical San Juan Nepomuceno, se puede observar que el empedrado abarca el ancho de la calle que fue dividida para introducir el drenaje y alcantarillas. (Fuente: PSACCHCP)

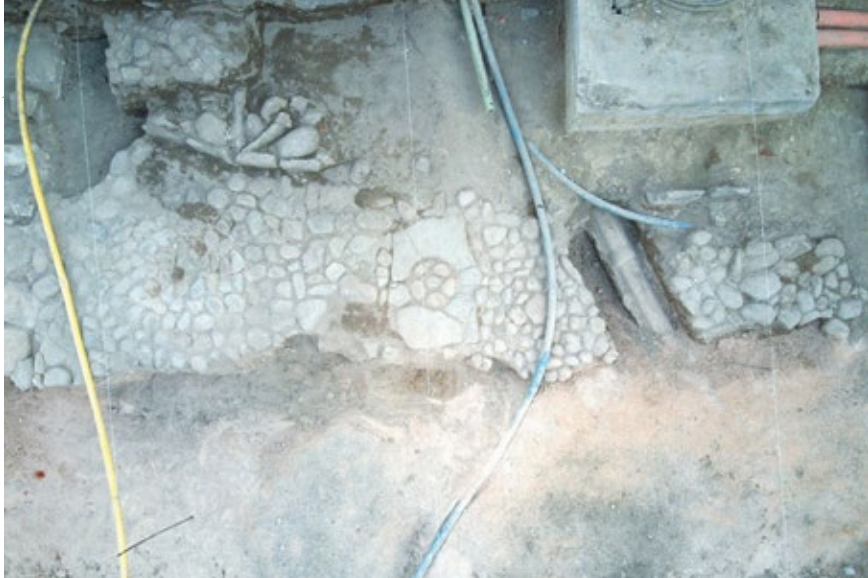
**Imagen 5.** Vista aérea del empedrado o Calzada, se puede observar en la parte central los diseños que se colocaban, en la partes izquierda superior se puede observar la guarnición de la banqueta que se realizaba en ese period. (Fuente: PSACCHCP)

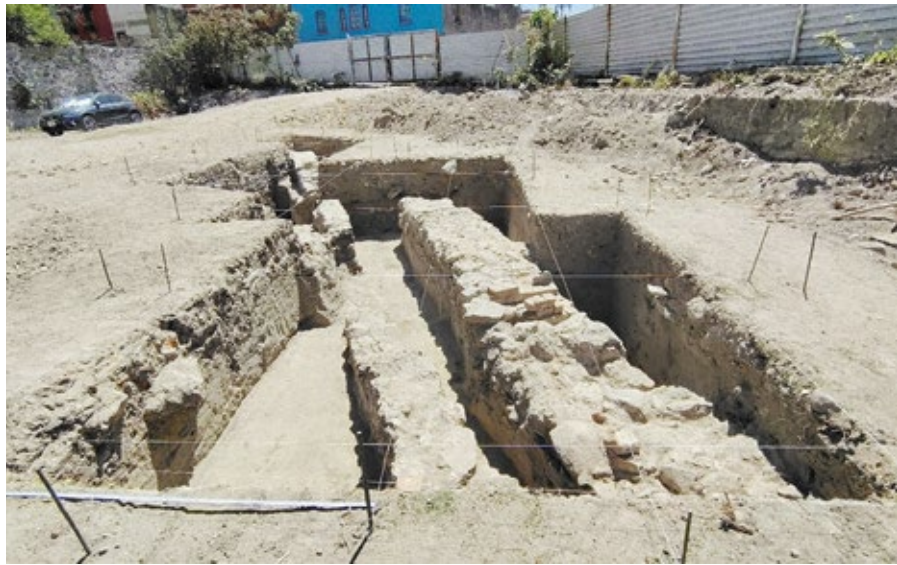
Durante las excavaciones arqueológicas, se encontró un muro de rocas y tabiques, el cual es muy posible que funcionara como muro de contención, ya que a escasos metros pasaba el arroyo Xonaca (hoy calle 4 oriente entre boulevard 5 de mayo y 12 norte), tributario del río San Francisco y, se encontró lo que se identificó como un lecho lacustre, compuesto por sedimentos, arenas y arcillas propias de un cuerpo de agua, esto en la cercanía del muro. (Imagen 9 y 10)

**Imagen 9.** Vista desde el Oeste del Muro 1 (derecha) y el Muro 2 (izquierda) Fuente: PSAHAP.

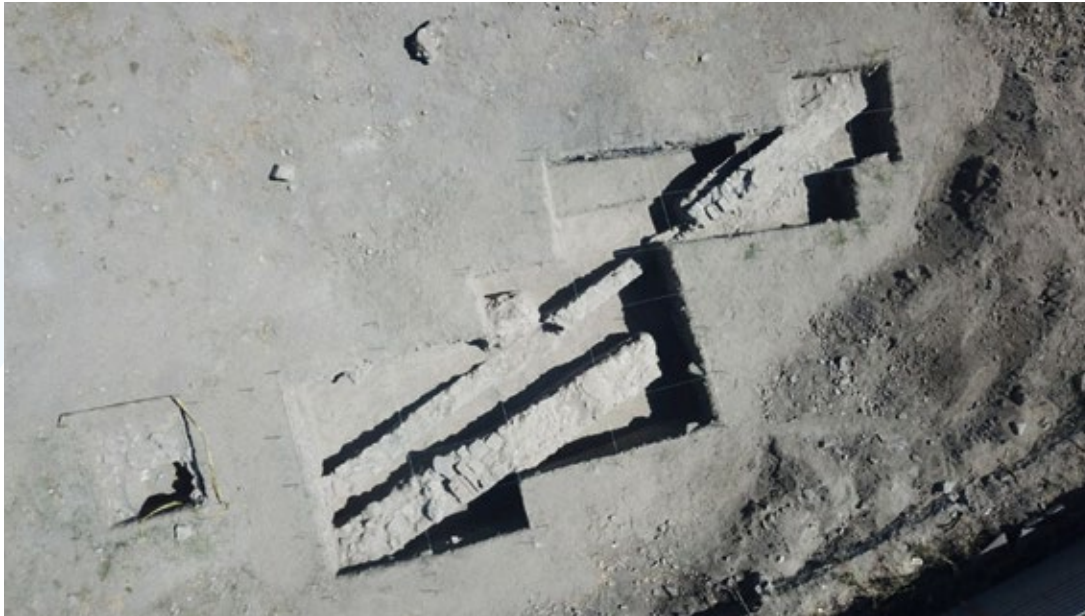
**Imagen 10.** Vista aérea de las unidades de excavación realizadas con los muros 1 y 2, hacia el Oeste se observa otra. Fuente: PSAHAP.

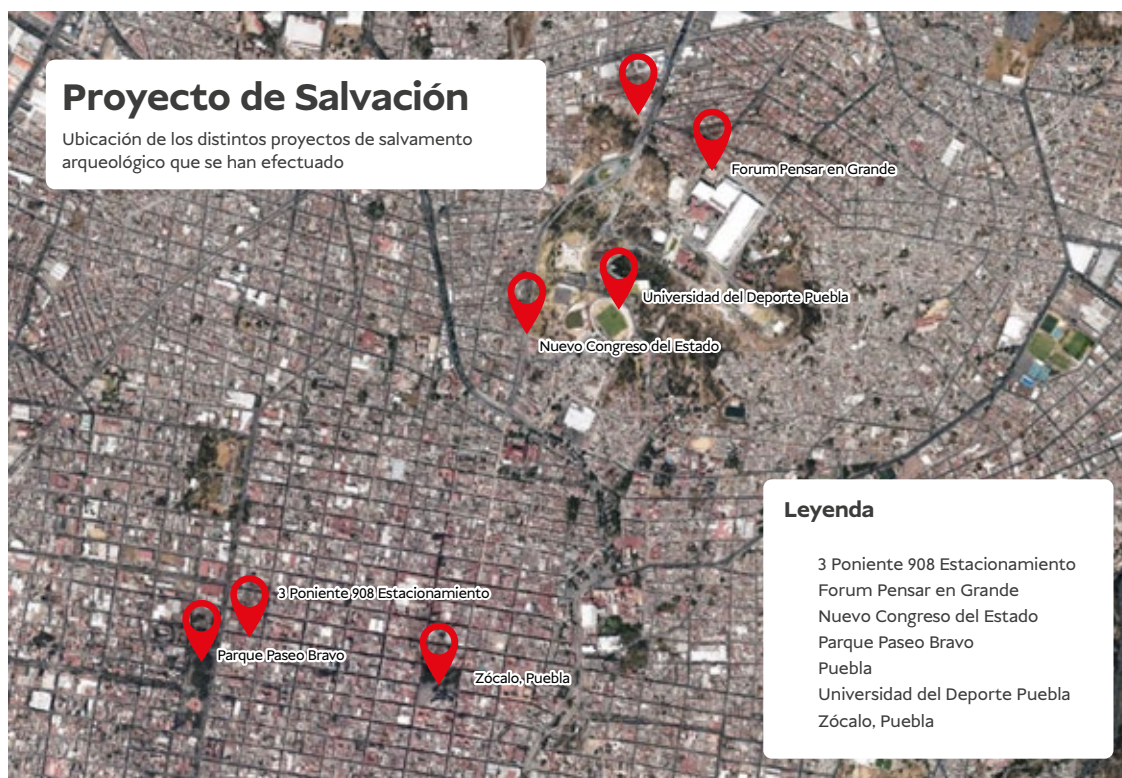
Foto 1. Ubicación de los cinco proyectos de salvamento mencionados en el presente texto. Tomada y modificada de Google Earth.

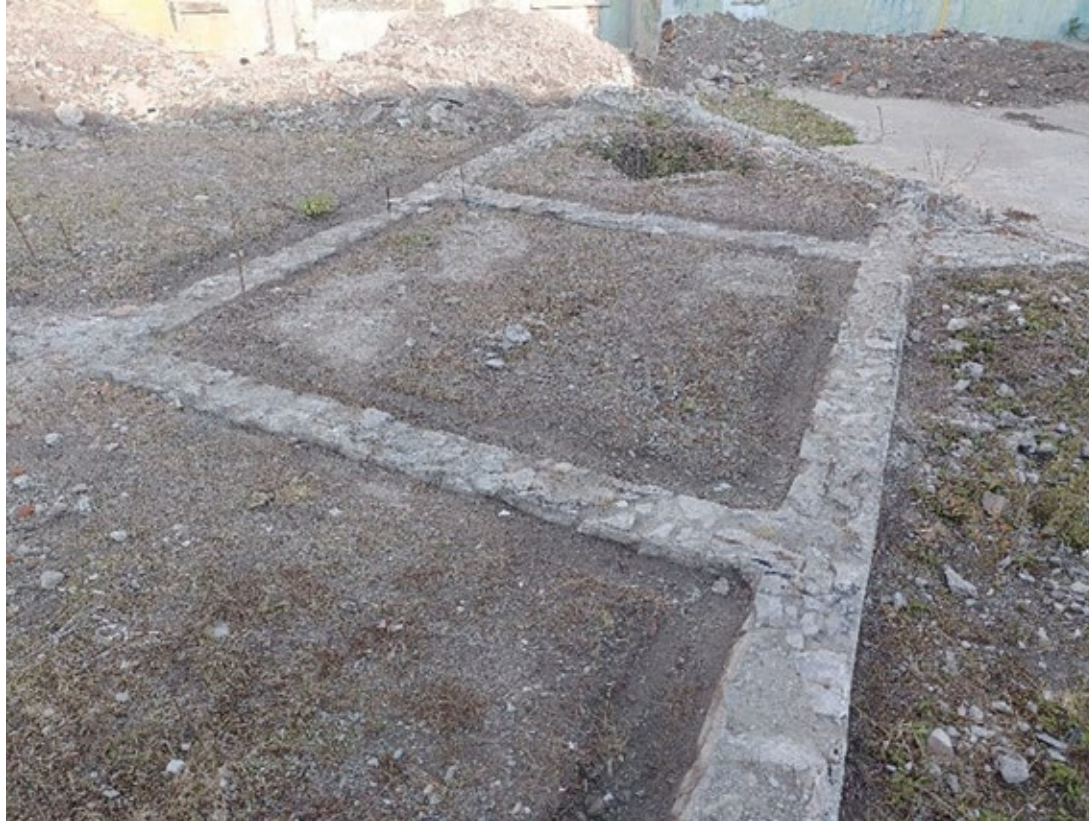
*Foto 2. Detalle de los espacios cuadrangulares delimitados por los arranques de muros. Vista desde el sur.*

terreno, otros más se fueron descubriendo al remover los primeros 20cm del relleno moderno, dejando al descubierto arranques de muros de cimentación que delimitaban un espacio en cuyo interior contenía una serie de cuartos de 5m por 5m. Al realizar la liberación de ellos, se fueron encontrando pequeños registros de drenaje receptores de una red de tuberías de 16 pulgadas para drenaje a gravedad (tienen una ligera pendiente en su extensión), hechas de concreto simple, que forman parte de una instalación sanitaria para desalojar y conducir aguas residuales, que por los restos de manchas amarillas debió tratarse de agua azufrada.

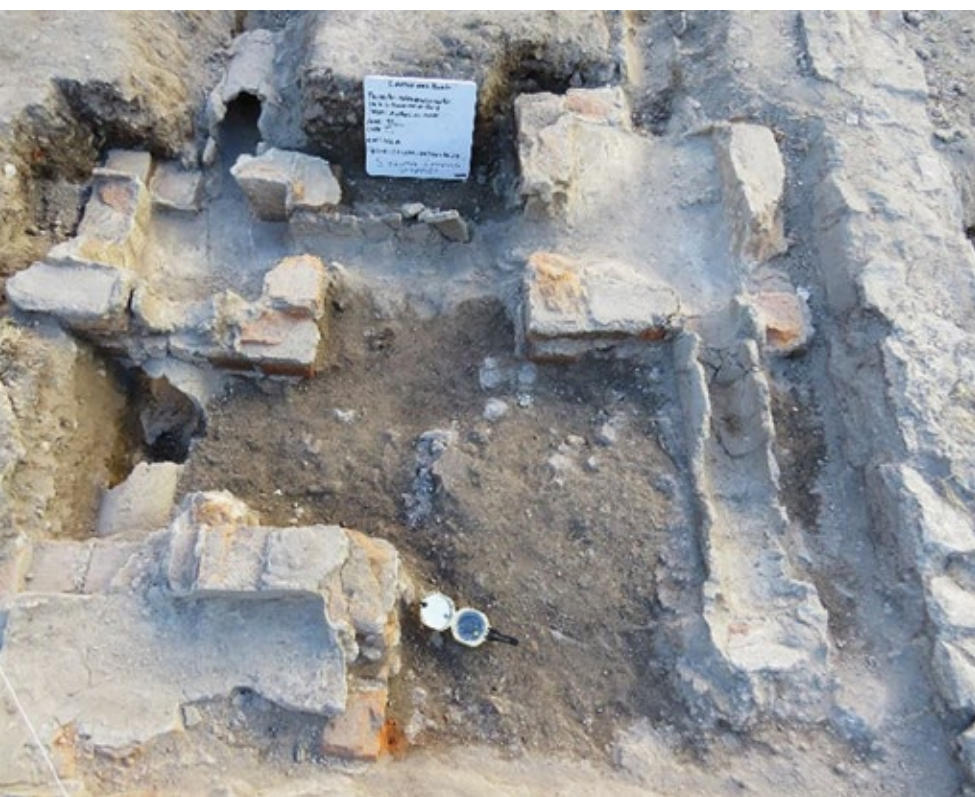
*Foto 3. Detalle de la red de tuberías para drenaje a gravedad en el interior de uno de los espacios delimitados por arranques de muros. Vista desde el norte.*

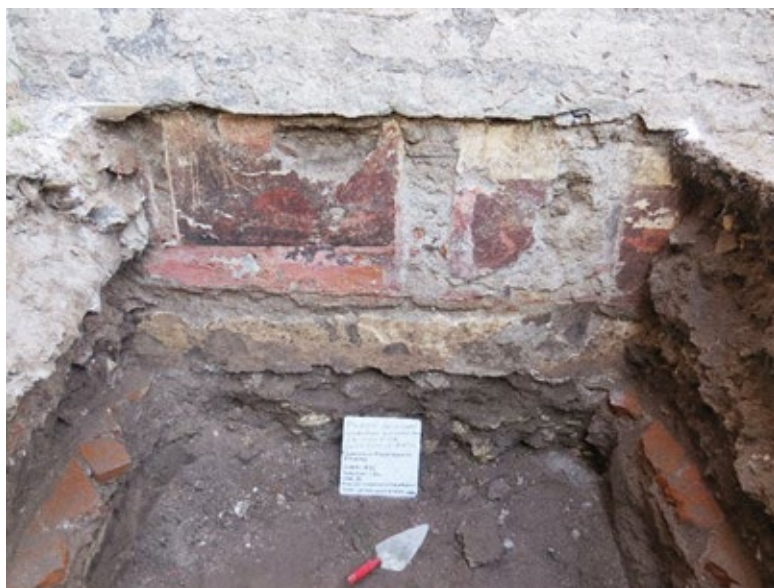
*Foto 4. Detalle del muro oeste con restos de revoque rojo y blanco y la junta del piso de tabiques rojos.*

ocasiones el rojo lo colocaban en la parte inferior de la pared, como guardapolvo y el blanco arriba; en otras capas se invertía el orden de aplicación.

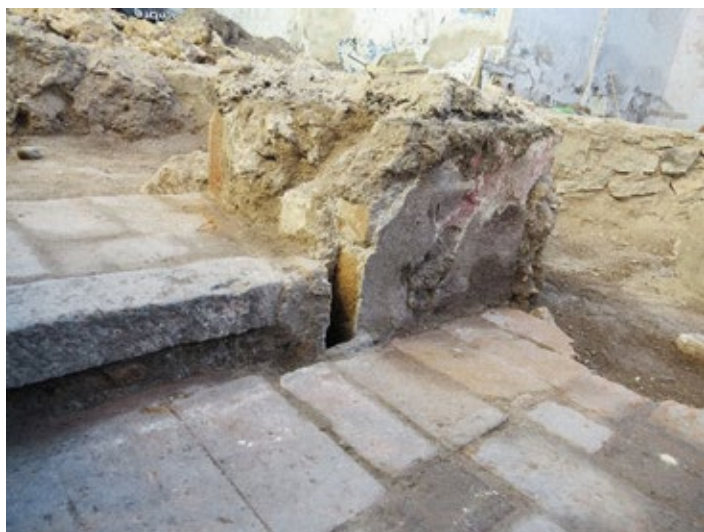
*Foto 5. Detalle de una esquina de muro revocado conservando de junta con piso de tabiques rojos y escalón.*

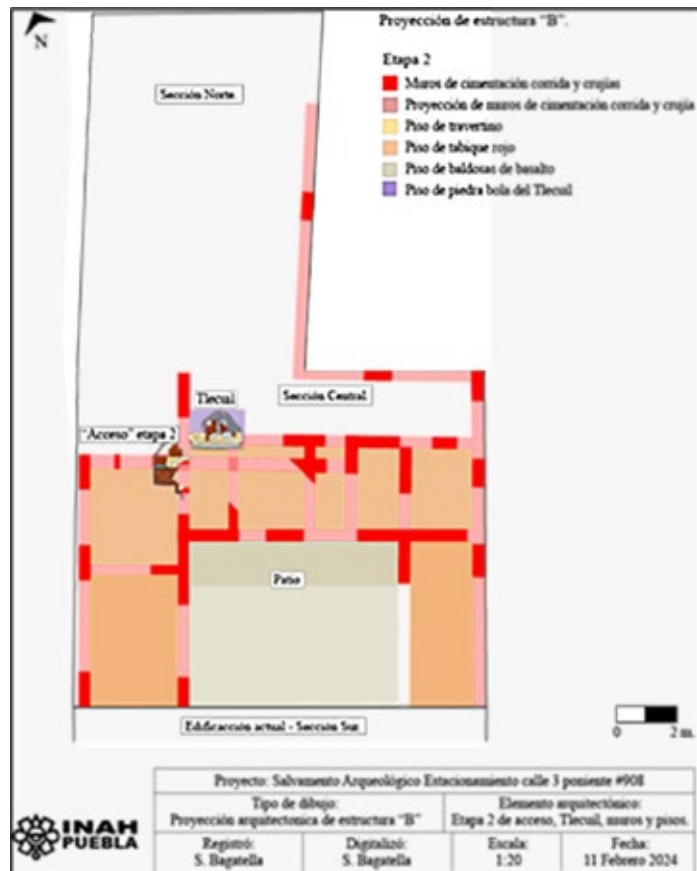
Foto 7. El espacio rectangular en que se hallaron los restos del tiradero, vista desde el sur.

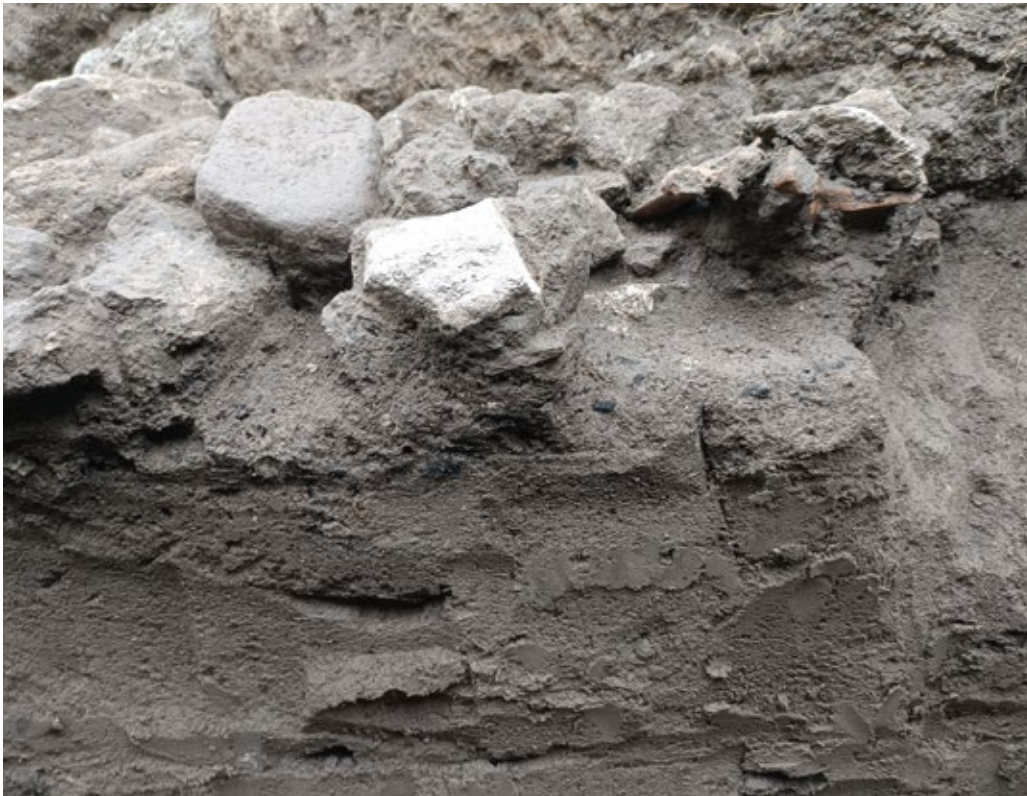
Foto 8. Detalle en el perfil sur de los fragmentos de carbón y hueso asociados a un tiradero.

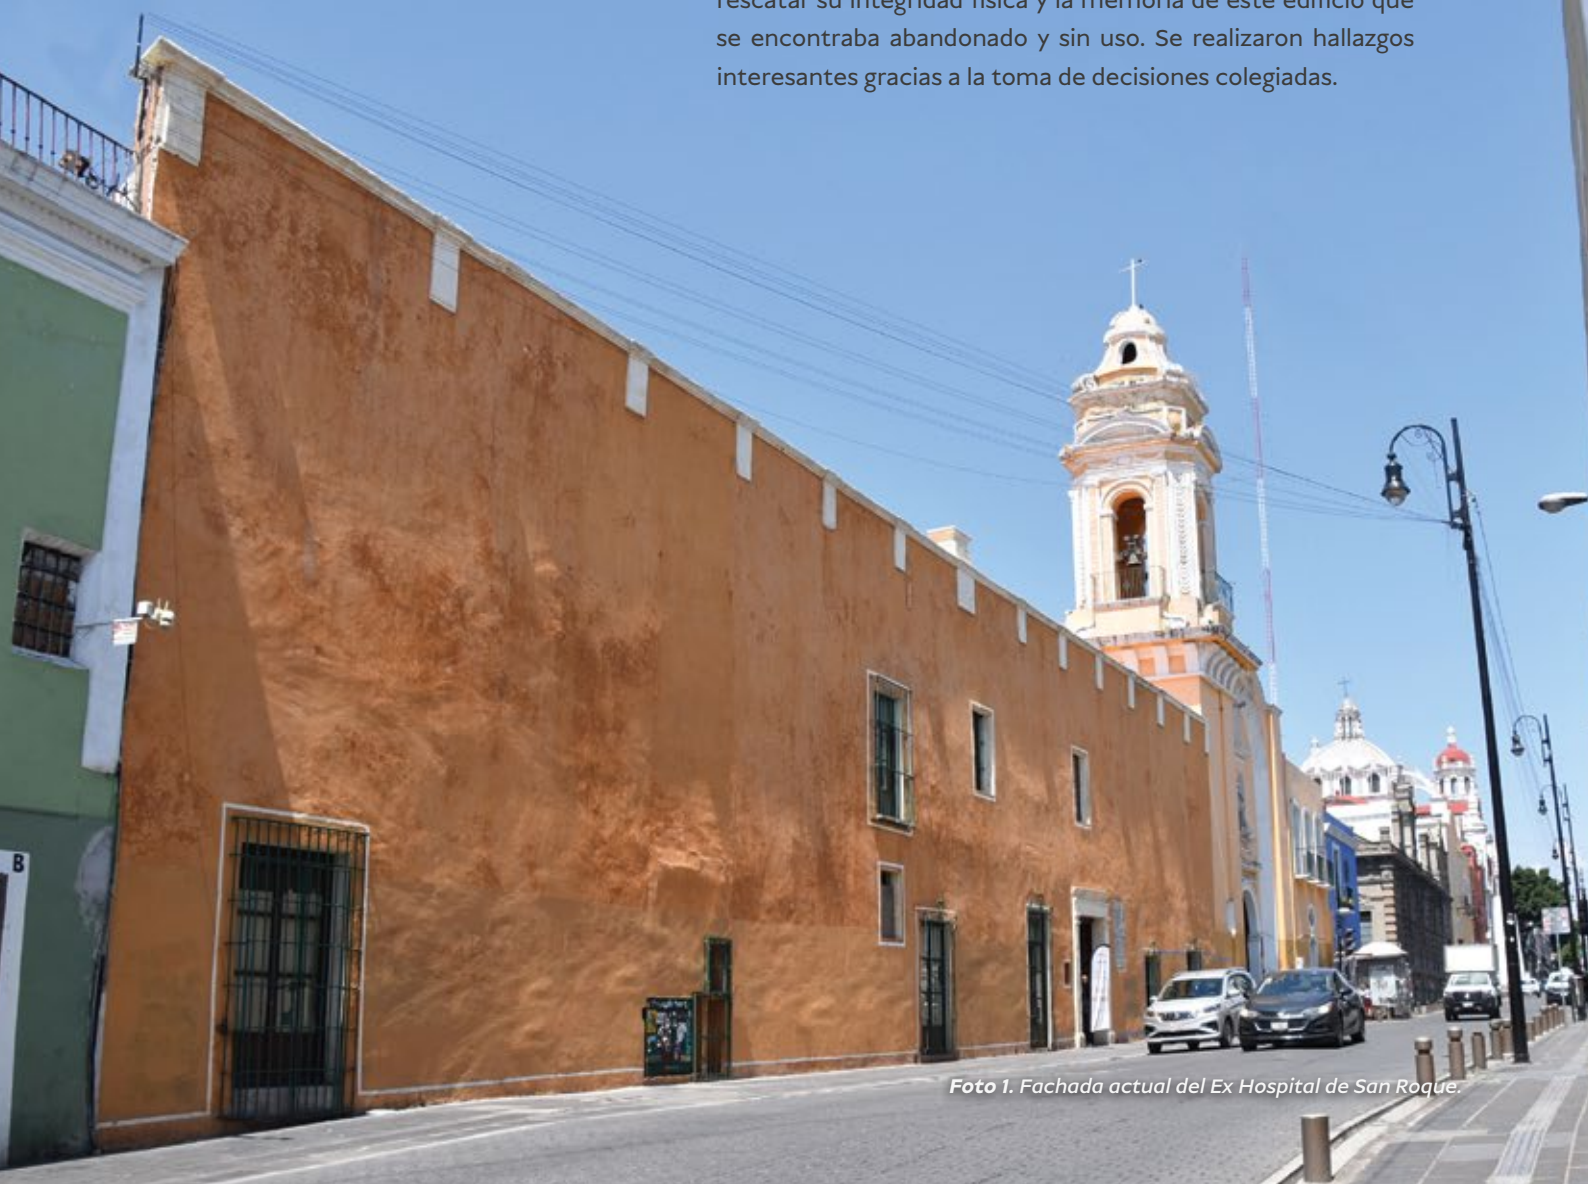
*Foto 1. Fachada actual del Ex Hospital de San Roque.*

Así bien, en este breve espacio, me permito abordar un caso de intervención en el corazón de Puebla, el Ex Hospital de San Roque, ubicado en la calle Palafox y Mendoza No. 607, el cual fue intervenido en el 2022 después de años de deterioros generados por el abandono. El recurso para su intervención provino del Fondo de aportaciones para el Fortalecimiento de las Entidades Federativas FAFEF 2021 y 2022 (El Fondo de Aportaciones para el Fortalecimiento de las Entidades Federativas (FAFEF) – CIEP, s. f.) con el objetivo de garantizar la identidad turística y cultural. (Foto 1. Fachada actual del Ex Hospital de San Roque.)

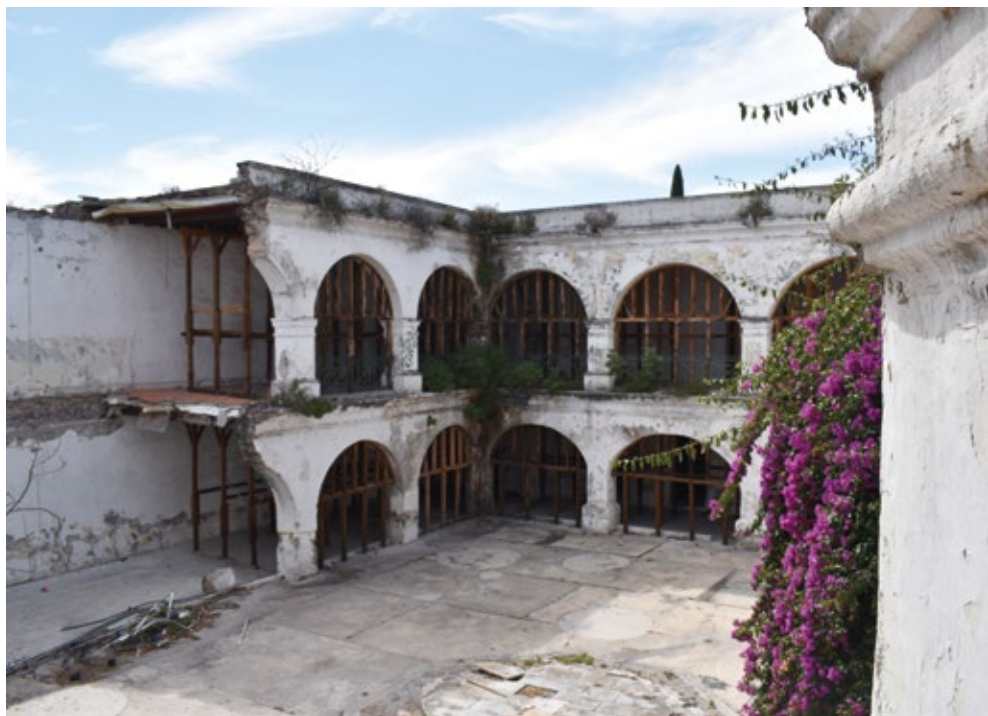
**Foto 2.** Estado inicial del Ex Hospital

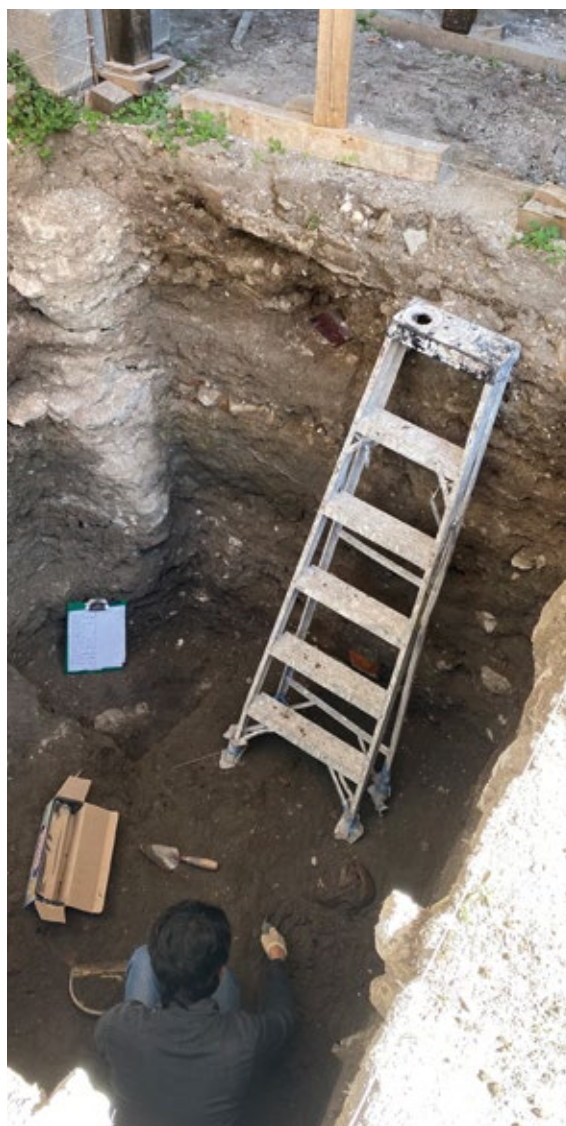
Foto 4. Trabajos de arqueología

El Rol del Arqueólogo del INAH (Dr. Manuel Melgarejo Pérez) en la obra de San Roque, fue realizar el proyecto de rescate arqueológico para liberar el espacio para que arquitectura pudiera realizar el mejoramiento del suelo y la nivelación de éste. En este subproyecto de rescate, el equipo estuvo conformado por arqueólogos, una bióloga y una restauradora, se realizaron múltiples unidades

de excavación, de las cuales se obtuvieron hallazgos de entierros, bacines, mayólica de distintas calidades entre otras cosas. (Foto 4. Trabajos de arqueología)

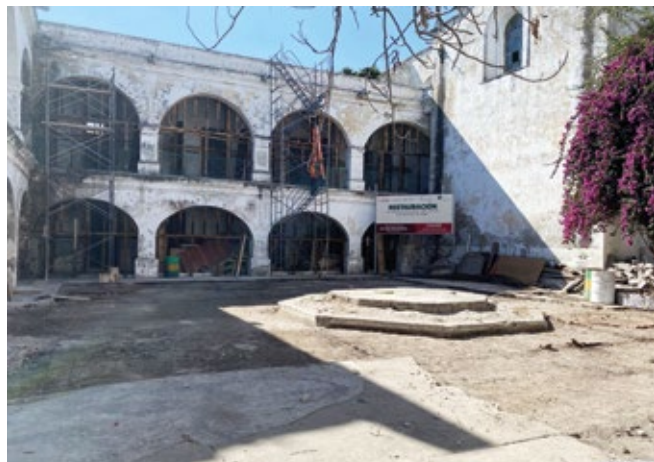
Foto 5. Recuperación de fuente.

El primer hallazgo relacionado con el Ex hospital de San Roque, fue la recuperación de la fuente robada en el 2019 (Gómez, 2019), la cual fue resguardada por el gobierno del estado para poder ser reincorporada a su emplazamiento original durante la intervención del 2022. Este suceso fue posible gracias a la pronta acción y denuncia presentada, así como el trabajo colaborativo entre el comité defensor del patrimonio histórico, cultural y ambiental, de grupos de ciudadanos, del INAH, que se encontraba a cargo de el entonces Director del Centro INAH Puebla y la entonces Jefa del Departamento de Trámites y Servicios, y por supuesto la fiscalía general del Estado. (Foto 5 y 6 recuperación de fuente)

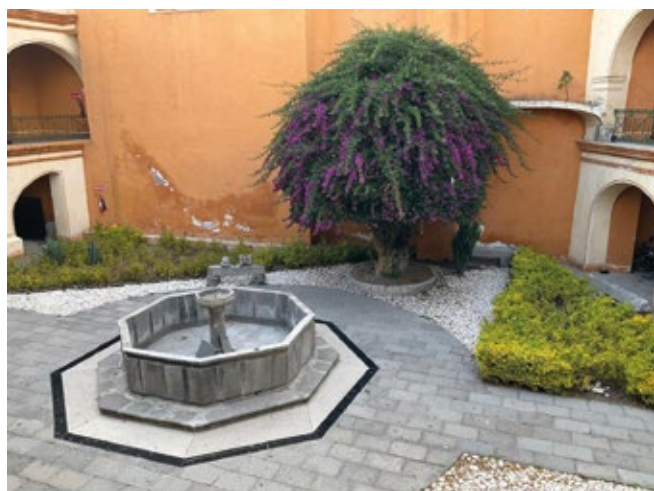
Foto 6. Recuperación de fuente.

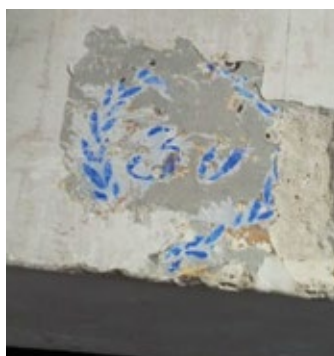
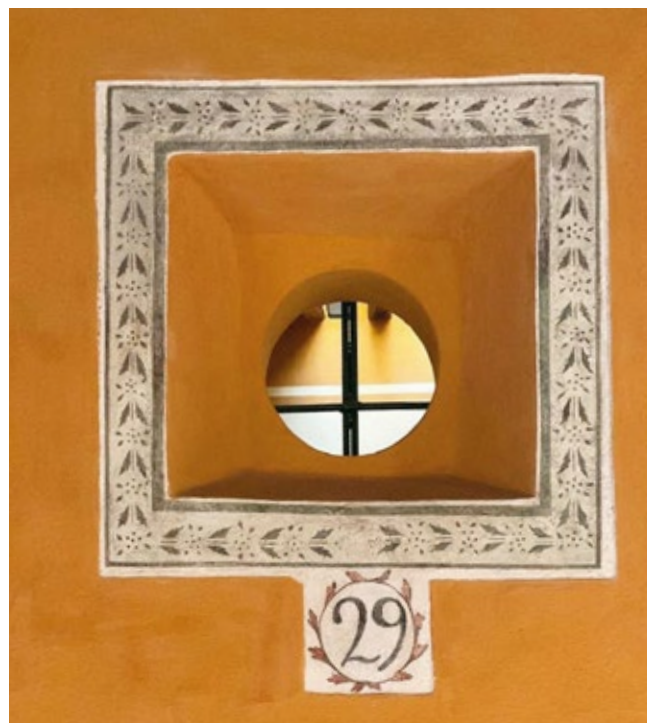
Foto 10

Como resultado de este debate, se optó por realizar calas estratigráficas en todos y cada uno de los muros donde se pensaran eliminar aplanados o muros completos, así como proteger por medio de velados la pintura que ya se encontraba expuesta. El resultado fue sorprendente, en el claustro bajo del Exconvento, en una de las zonas más dañadas y perdidas, se observaron grisallas y en las arcadas se dibujaban las dovelas y una especie de enmarcamiento rojo. Mientas que en el claustro alto del Ex hospital se encontraron los números de celdas, los letreros de distintos espacios administrativos como el caso de la lavandería, en otros casos se observan balaustradas e incluso escenas completas de santos ubicadas en los muros sur y este. (fotos 9 y 10)

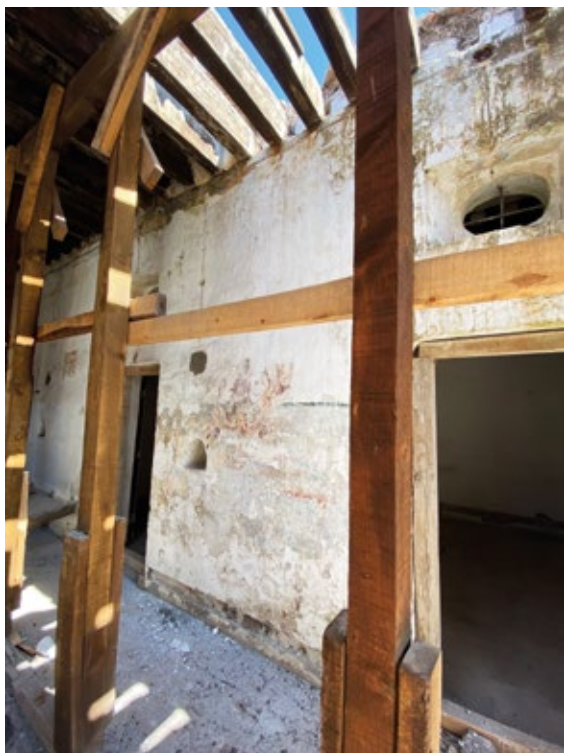
*Foto 11. Evidencia de pintura mural*

supervisión del INAH, fue posible intervenir las pinturas y dejar visibles áreas completas de pintura mural. (fotos 11,12 y 13)

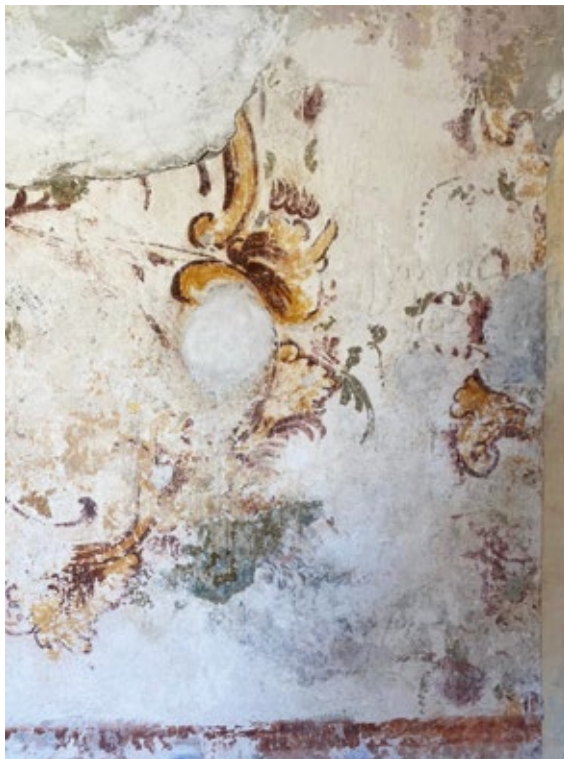
*Foto 12. Detalle de pintura mural antes de proceso*

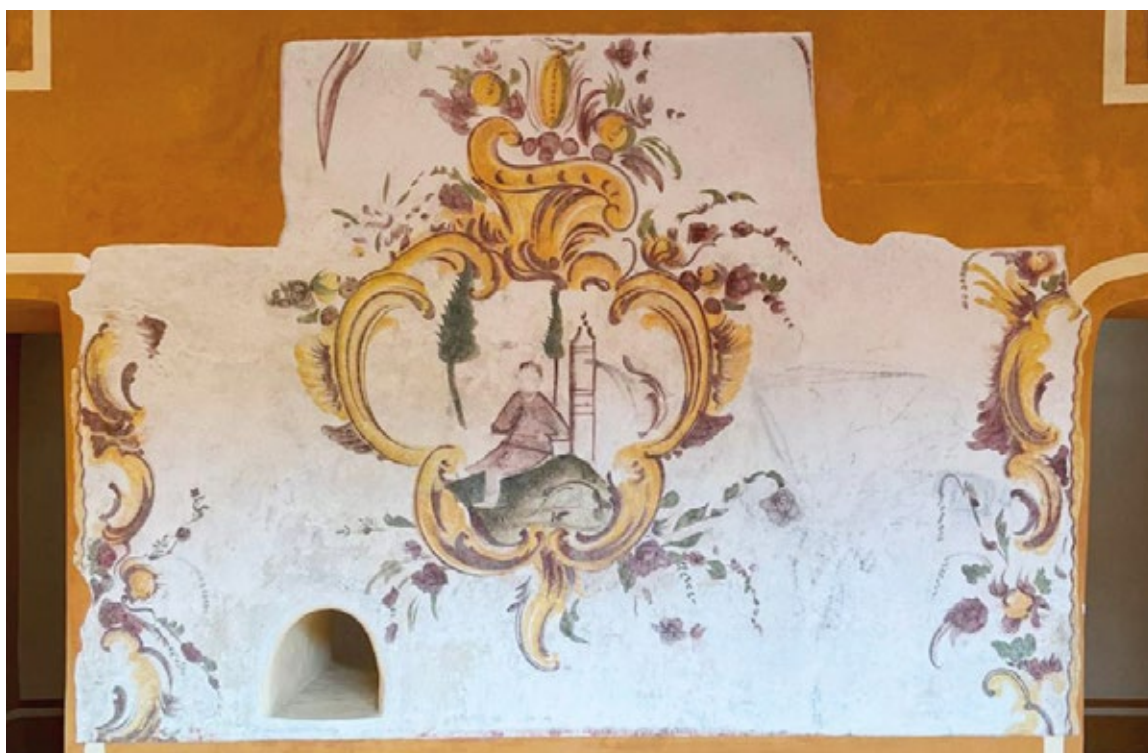
*Foto 13. Recuperación de pintura mural. Fin de proceso.*

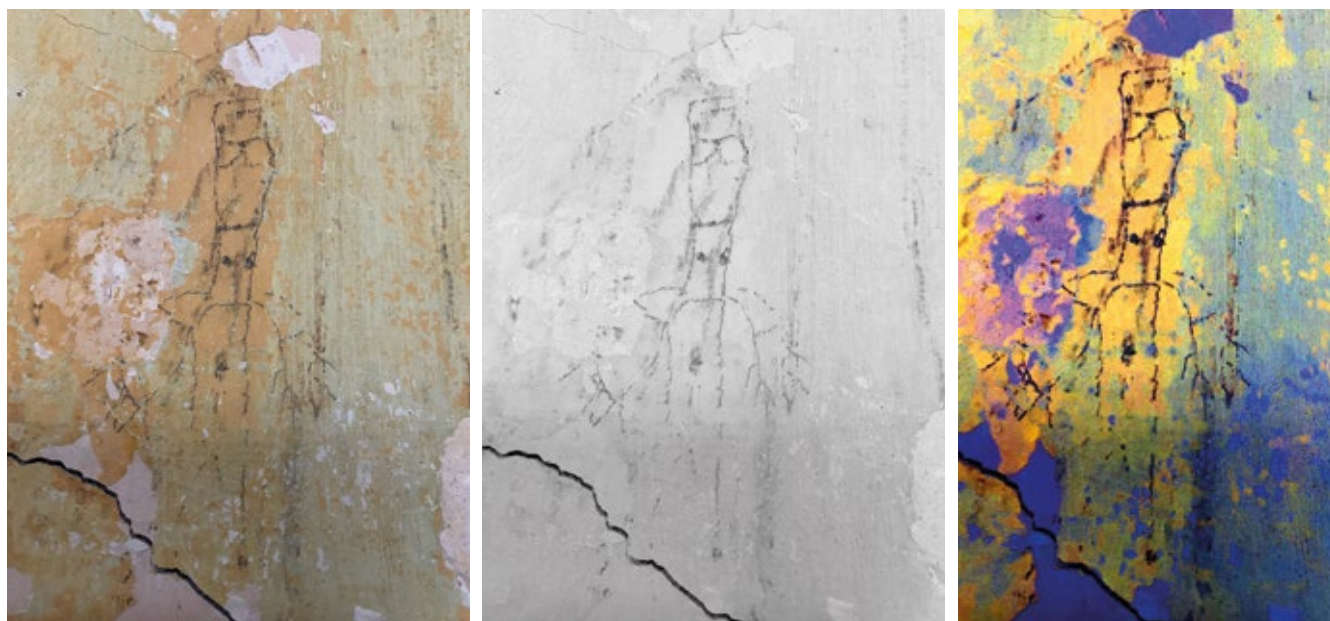
Foto 14, 15 y 16. Grafiti de mujer de seis dedos

del texto. El psiquiatra comentó que lo mencionado por los grafólogos aunado a la disposición del texto a la altura de una persona de pie escribiendo en todo el perímetro de la celda, muestra gráficamente el deterioro del estado psicológico del ocupante. (foto 14, 15 y 16)

El tratamiento de la celda con grafiti requería reconstrucción casi total de dos de los muros, y para recuperar el hallazgo, se decidió realizar el desprendimiento de los aplanados para reconstruir el espacio y recolocar sus aplanados, conservando de esta forma la evidencia del grafiti. Esto no habría sido posible sin la suma de voluntades por parte de la empresa ejecutora, infraestructura e INAH.

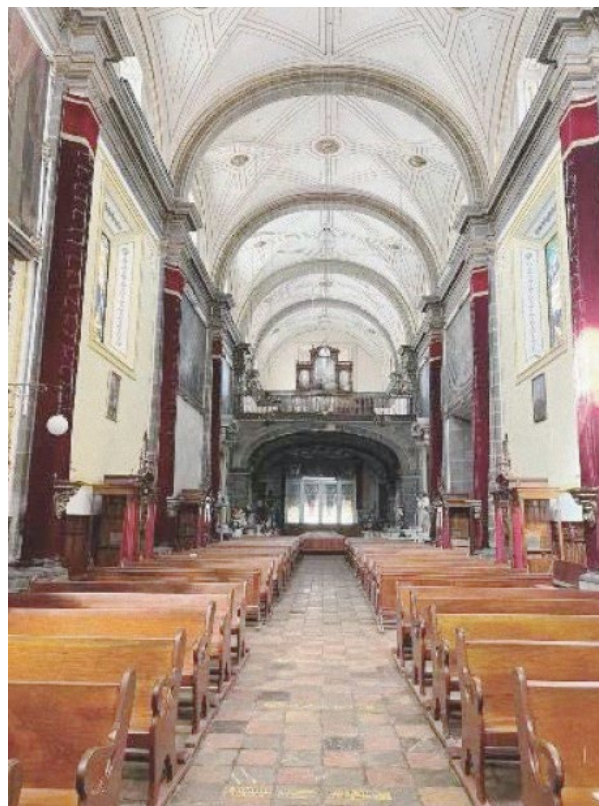
*Imagen 3. El templo presenta una planimetría en forma de cruz latina, con una nave principal alargada como resultado de una ampliación realizada a finales del siglo XVII. (Norberto Arce Flores, 2025)*

calle, sino que se encontraba remetido entre las capillas laterales, generando un espacio atrial intermedio. Posteriormente, en 1699, se llevaron a cabo obras de ampliación que extendieron la nave hasta el alineamiento de la calle, integrando la fachada al paño de las capillas laterales. (Imagen 3)

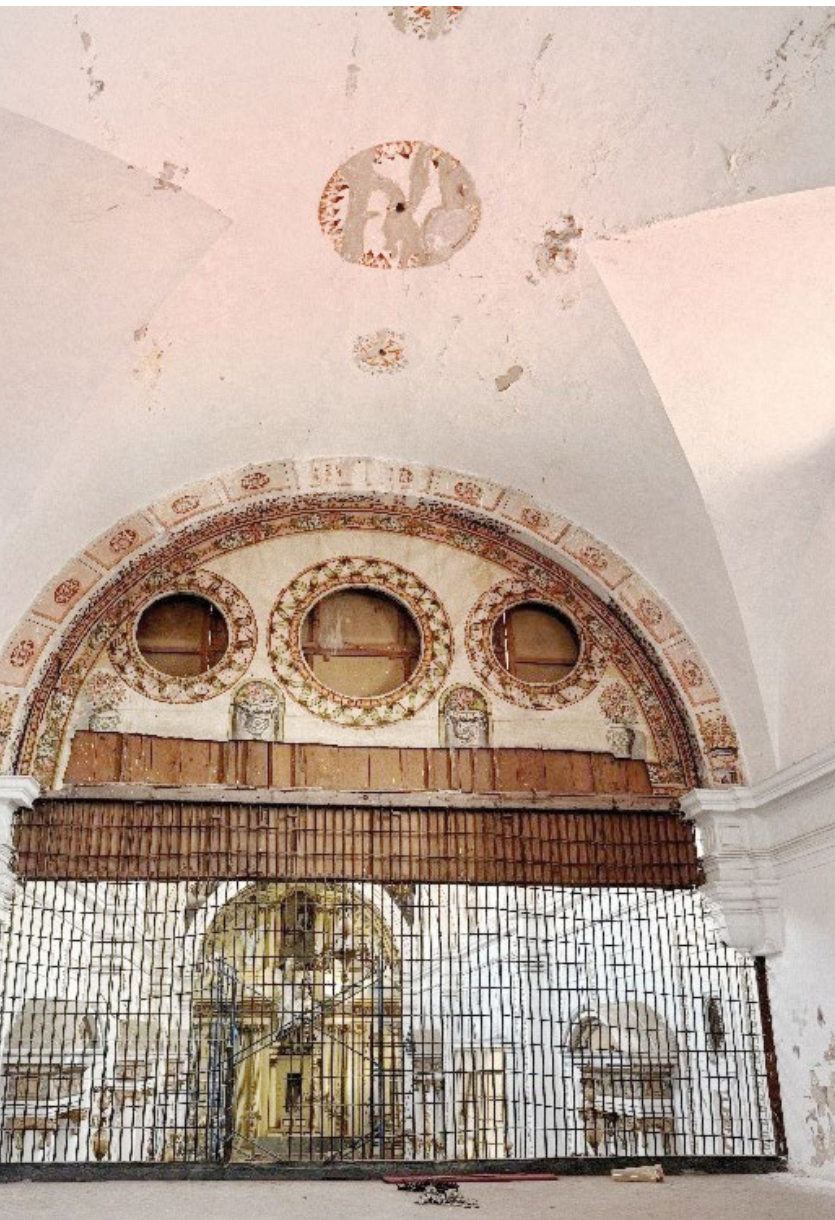
**Imagen 4.** Bóveda de lunetos del coro con presencia de pintura mural en paramentos, se observan grietas y fisuras, desprendimiento de pintura. Al fondo se aprecia el cancel de clausura fabricado a base forja. (GPX S.A de C.V., 2025)

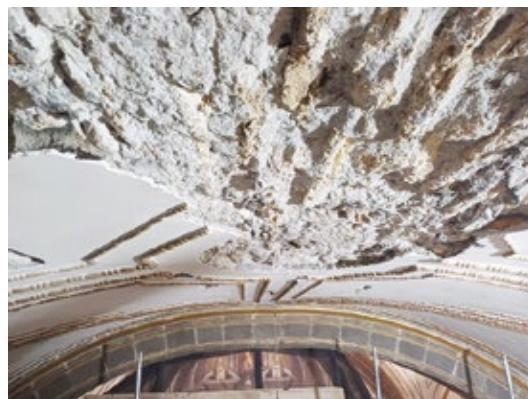
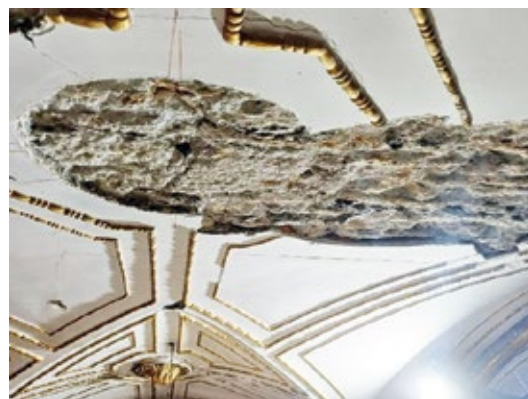
*Imagen 6. Liberación de aplanados en intradós de bóvedas durante trabajos de restauración. (María Catalina Montiel Romero, 2024)*

Uno de los hallazgos más relevantes se produjo durante la liberación de los aplanados de las bóvedas, compuestos en su mayoría por morteros de cemento. Al retirarlos, se identificó una piedra de características porosas y baja densidad que, en un primer momento, se pensó correspondía a sillarejo de xalnene; sin embargo, posteriormente se determinó que se trataba de piedra caliza. (Imagen 6) Asimismo, se detectaron sectores que habían sido inyectados con concreto en una intervención anterior, probablemente posterior al sismo de Tehuacán de 1999. La distinción entre elementos originales y adiciones contemporáneas se estableció, en gran medida, a partir de la evaluación de la compatibilidad material y técnica. Las intervenciones recientes, en numerosos casos, evidencian el uso de materiales incompatibles aplicados sin considerar el comportamiento mecánico de

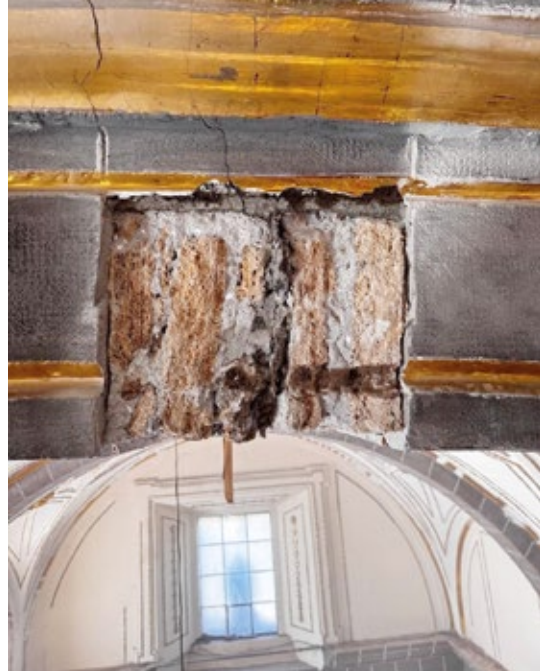
**Imagen 7.** Liberación de recubrimiento exterior de arcada, en donde se aprecia la fábrica de las dovelas. (Conservación y Mantenimiento de Espacios S.A de C.V, 2024)

De igual manera, al analizar las dovelas del arco del coro, se identificó que la materialidad no correspondía a recinto volcánico —como se presumía—, sino a la misma piedra caliza empleada en las bóvedas, recubierta superficialmente para simular dicho material. Este recurso constructivo resulta particularmente significativo, ya que evidencia una intervención posterior en la que se buscó homologar visualmente el elemento con el resto del conjunto, aunque estructuralmente no lo fuera. (Imagen 7)

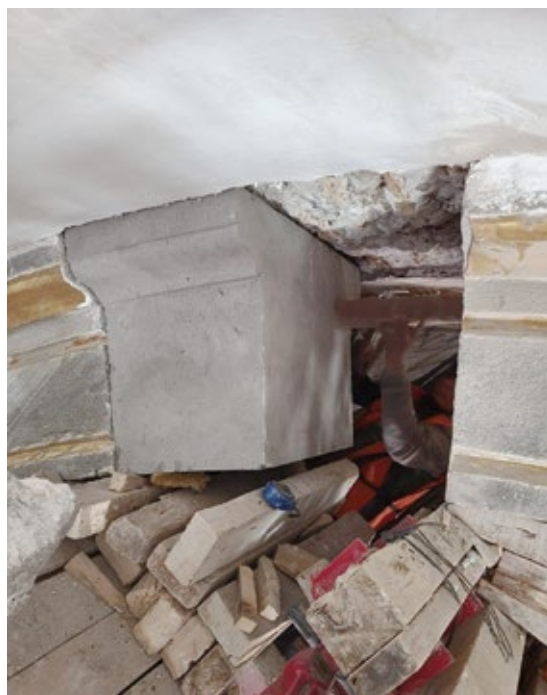
**Imagen 8.** Integración de dovela en arcada de la nave, se puede apreciar la fábrica de este elemento estructural. (Conservación y Mantenimiento de Espacios S.A de C.V, 2024)

Uno de los puntos más relevantes del proceso de intervención fue la discusión en torno a la sustitución de una dovela fracturada en el arco del primer tramo. Frente a la posibilidad de consolidarla mediante inyecciones de resinas epóxicas, se optó por su sustitución integral, bajo el criterio de garantizar la correcta transmisión de cargas en un elemento estructural sometido a esfuerzos de compresión. Esta decisión respondió al principio de estabilidad, priorizando la integridad del sistema sobre soluciones de carácter puntual que podrían comprometer su comportamiento a largo plazo. (Imagen 9)

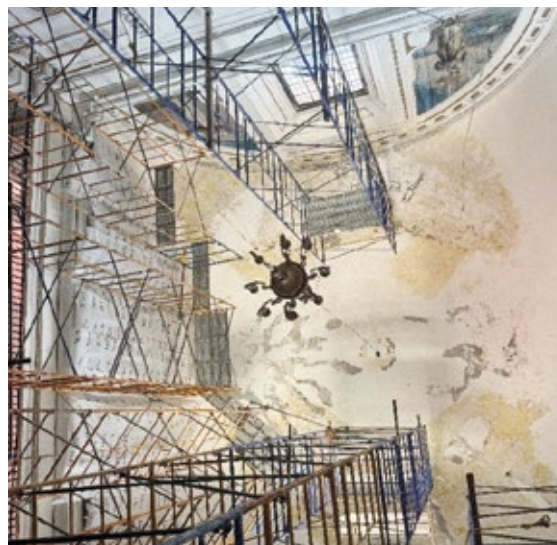
*Imagen 9. Vista del intradós de la bóveda vaída del tercer tramo de la nave principal, donde se realizaron trabajos de consolidación por el intradós, restitución de aplanados abofados y aplicación de pintura a la cal. (GPX S.A de C.V 2025)*

Por su parte, el templo del conjunto conventual de Santa Inés fue intervenido en 2025, habiendo sido clasificado como de daño moderado. La mayor parte de las afectaciones se concentraba en las cubiertas, mientras que los muros presentaban grietas y fisuras que no representaban un riesgo estructural inminente. Las bóvedas, de tipo vaído, mostraban una grieta perimetral en la zona de arranque, separando las pechinas del tejido de la bóveda, un deterioro frecuente en este tipo de cubiertas debido a su configuración estructural y proceso constructivo. (Imagen 9)

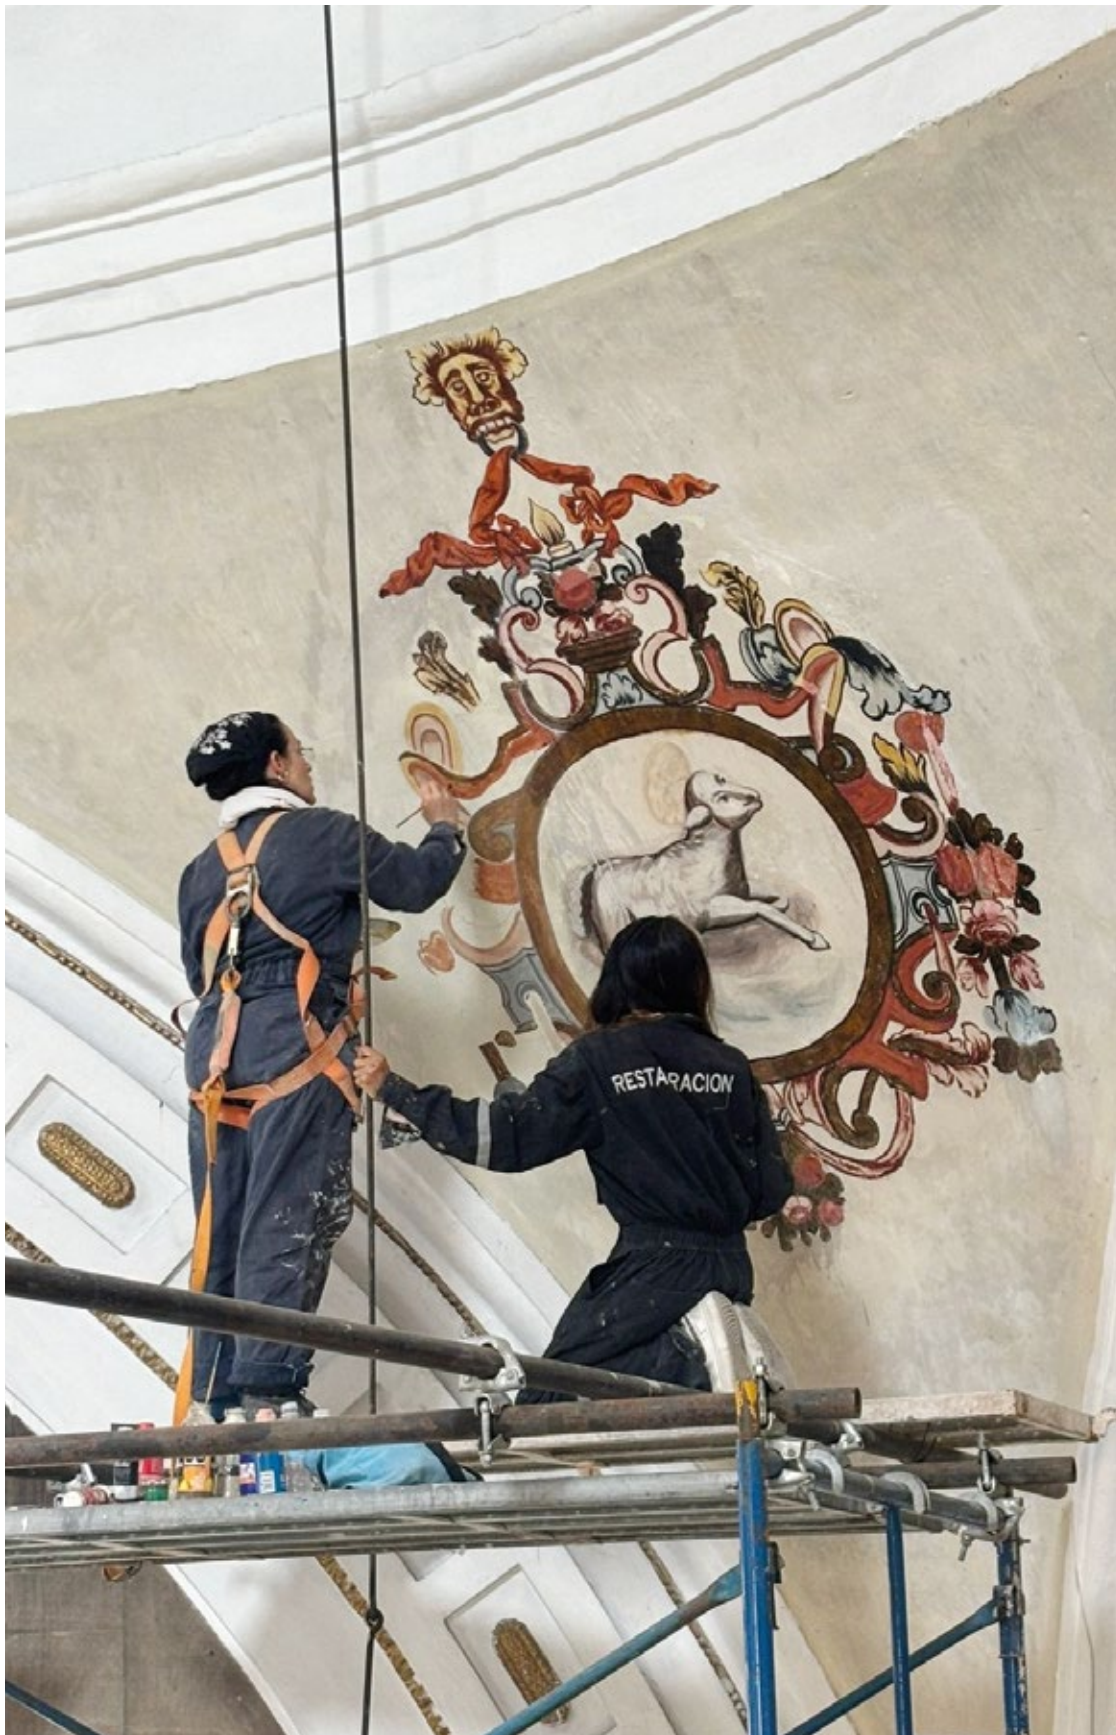
**Imagen 10.** Retiro de lienzos en área de pechinas de cúpula, dejando al descubierto pintura mural correspondiente al siglo XIX. (GPX S.A de C.V 2025)

Durante los trabajos de consolidación de las pechinas de la cúpula —zona en la que se localizaba una de las grietas principales— se tomó la decisión, por parte del equipo técnico y la supervisión, de retirar los lienzos decorativos, con el fin de atender adecuadamente la problemática estructural.
