AÑO 12  
No. 46

Gerencia del Centro Histórico y Patrimonio Cultural de Puebla · Verano 2026

# EL QUEHACER DE LA HISTORIA Y LOS ESPACIOS DE DIFUSIÓN DEL INAH EN PUEBLA

# LECTURAS HISTÓRICAS EN LA ARQUITECTURA RELIGIOSA TRAS DAÑO SÍSMICO

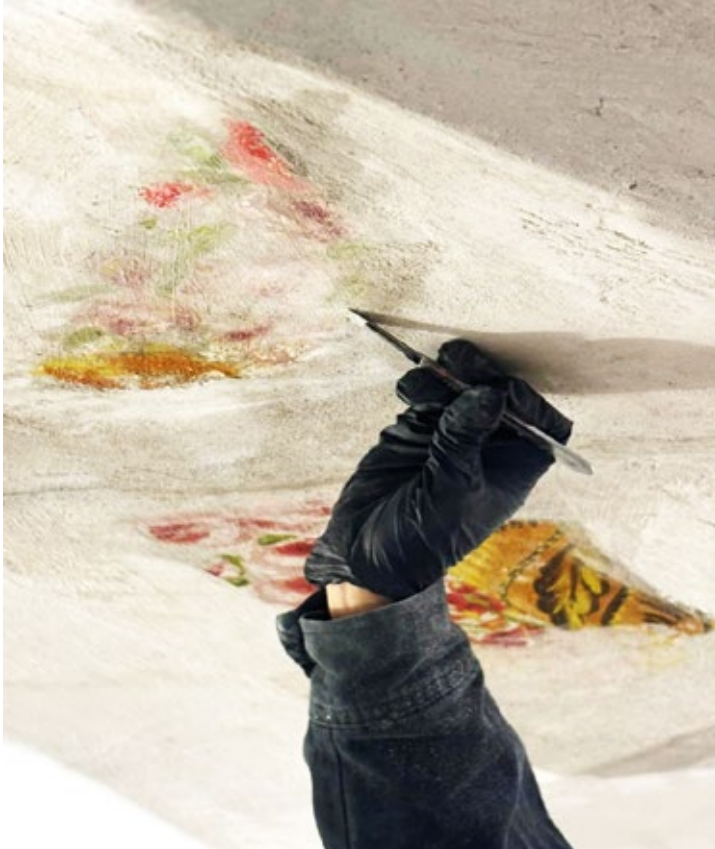
*Imagen 11. Pintura mural decorativa con composición radial, se realiza la integración de la gama cromática con base a la preexistente. (GPX S.A de C.V 2025)*
