GUÍA DE
CONSERVACIÓN
PREVENTIVA

Patrimonio edificado de uso religioso en las Juntas Auxiliares del municipio de Puebla

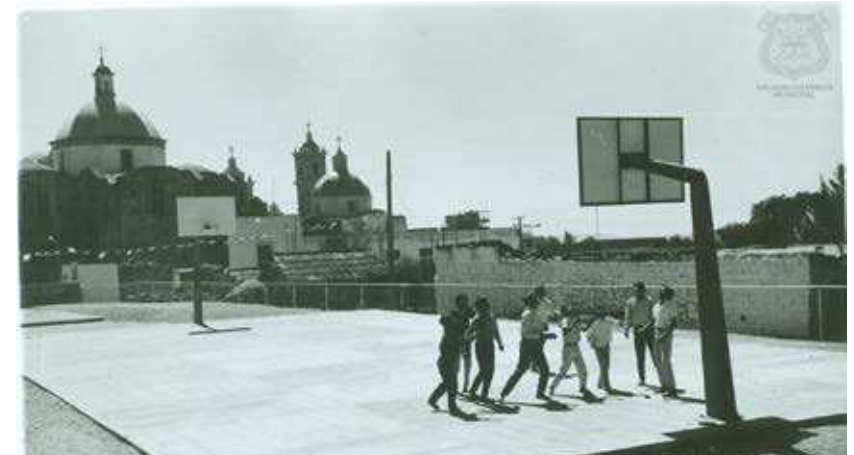
Junta Auxiliar de San Miguel Canoa. El templo destaca como hito urbano dentro del conjunto de viviendas de menor altura. AGMP. Material fotográfico, CJAR-053 1969-1972.

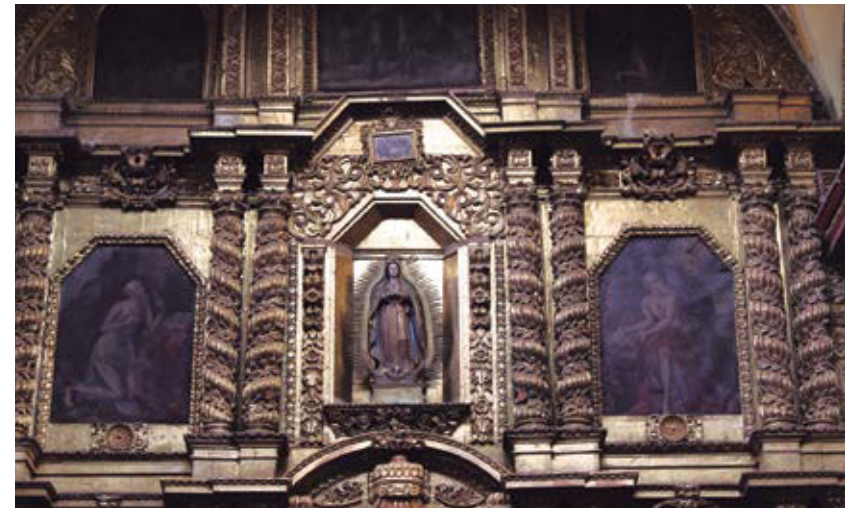
Retablo del templo de San Jerónimo Caleras

este retablo muestran pasajes de la vida de San Jerónimo, así como la visión icónica del mismo, donde como penitencia se golpea el pecho con una piedra. Los demás retablos tienen en sus calles centrales a La Virgen del Perpetuo Socorro, la del Rosario, la de Guadalupe y uno más que es de tema pasionario. Los del crucero del templo son de facciones similares, mientras que los que están sobre la nave contrastan por su composición, pero utilizan el mismo soporte que, arquitectónicamente, es denominado estípite a modo de una pirámide invertida.

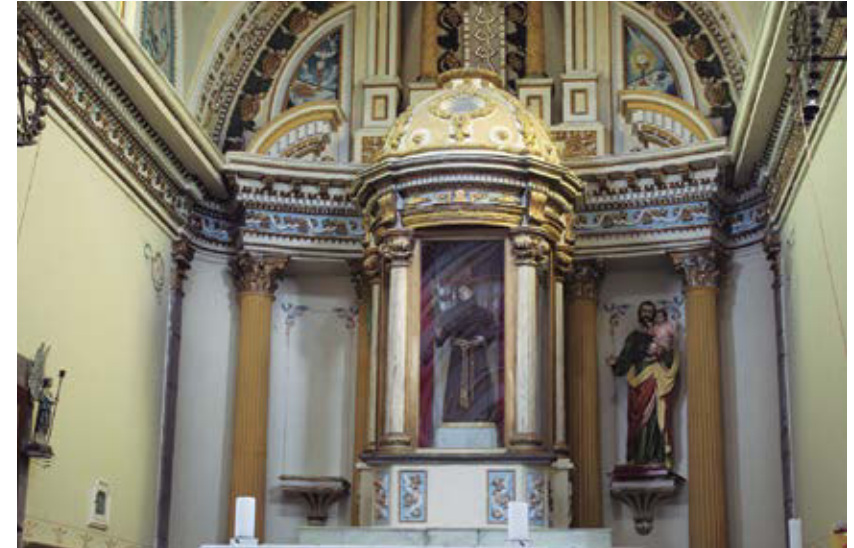
Interior del templo de San Felipe Hueyotlipan

En el interior de la iglesia, que desplanta en una cruz latina, se encuentra una serie de nichos a lo largo de la nave que dan paso a un baldaquino esbelto que contiene la imagen de bulto del santo patrono. Detrás de este le acompañan San José a la derecha y la Virgen a la izquierda, en una estructura que sostiene un frontón abierto el cual integra visualmente al baldaquino con motivos de racimos de uva como elementos simbólicos de Cristo. Dicho frontón termina con un dosel flanqueado por un par de columnas de fuste liso. En el crucero hay un grupo de pinturas que son parte de una serie con escenas de la vida de la Virgen. Otra más, de gran formato, con fecha de 1758 y firmada por Priego, lleva por tema a La Virgen de Guadalupe y sus apariciones; este pintor también está presente en el vecino templo de San Jerónimo, lo cual exhibe la circulación del arte y sus relaciones en la ciudad.

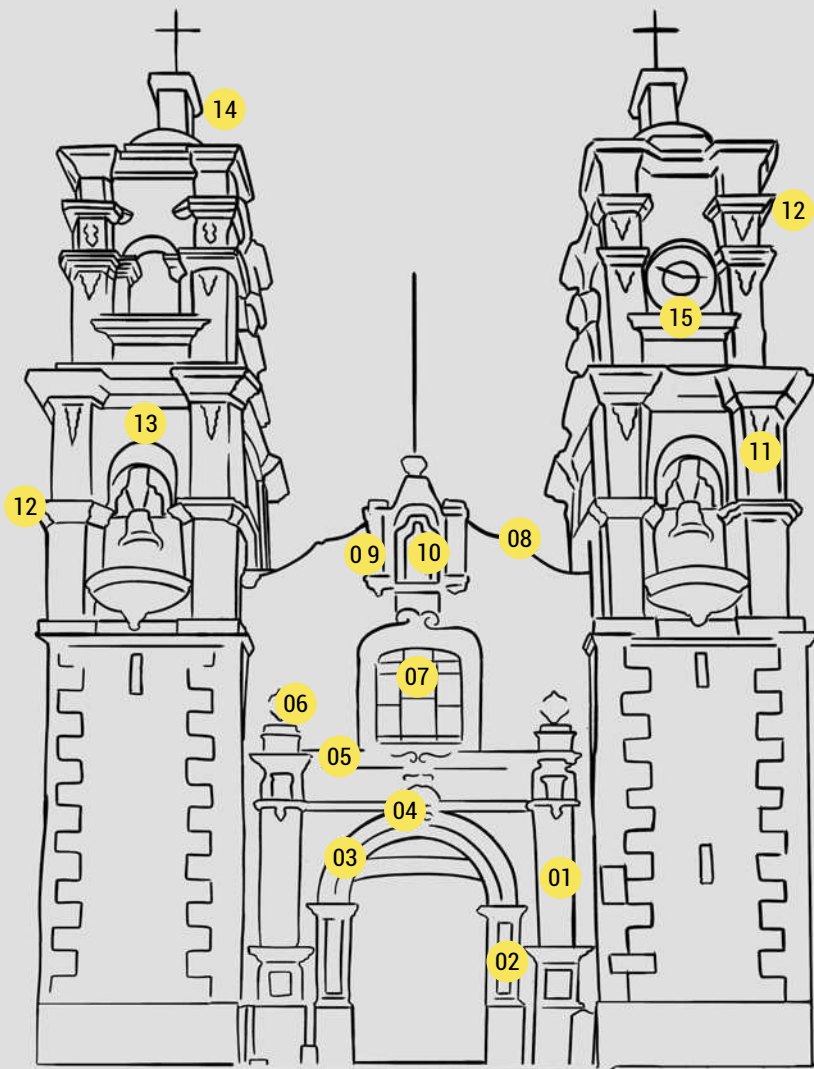
Las torres son del mismo tamaño, tienen dos cuerpos y siguen el mismo color que la fachada, lo que acentúa la simetría del conjunto. Las esquinas se forman por pilastras lisas con un discreto motivo vegetal al centro, que da pie a las cornisas que fraccionan cada cuerpo. El primero está dividido en dos segmentos y el segundo en tres. El centro está revestido de cerámica a modo de las características fachadas de la región, así como las cúpulas con sus linternillas que rematan a cada una. El motivo es una flor blanca de cuatro pétalos delineada en azul sobre un fondo amarillo, lo que genera un rico contraste cromático con el resto del conjunto. La torre de la derecha exhibe relojes en sus cuatro vistas del segundo cuerpo. Como ya se mencionó, esta estructura oculta elementos constructivos anteriores: una espadaña

Fachada principal del templo de San Pablo Xochimehuacán

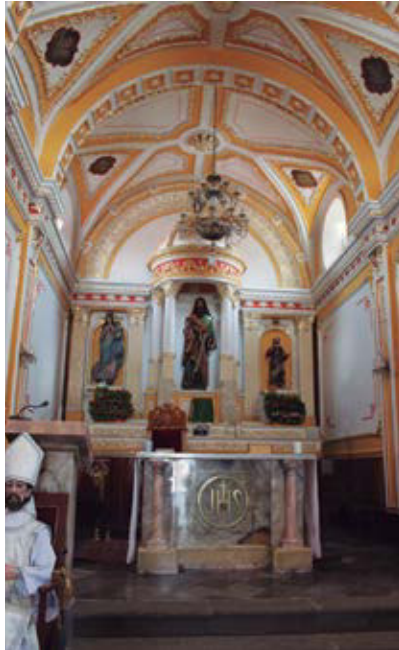
La planta en cruz de la iglesia incluye un par de pequeñas capillas al entrar. A lo largo de la nave hay varios nichos con sus respectivas imágenes que dan pie a un altar neoclásico, el cual muestra un pequeño baldaquino al centro, con la imagen de bulto del santo patrono, flanqueado por un par de nichos adosados al muro con sus respectivas imágenes. Si bien existen varias esculturas y pinturas de valor histórico y artístico en el templo, resalta el púlpito pétreo que muestra la fecha de 1728 y se sostiene de una columna antropomorfa que destaca por su manufactura.

Altar del templo de San Pablo Xochimehuacán

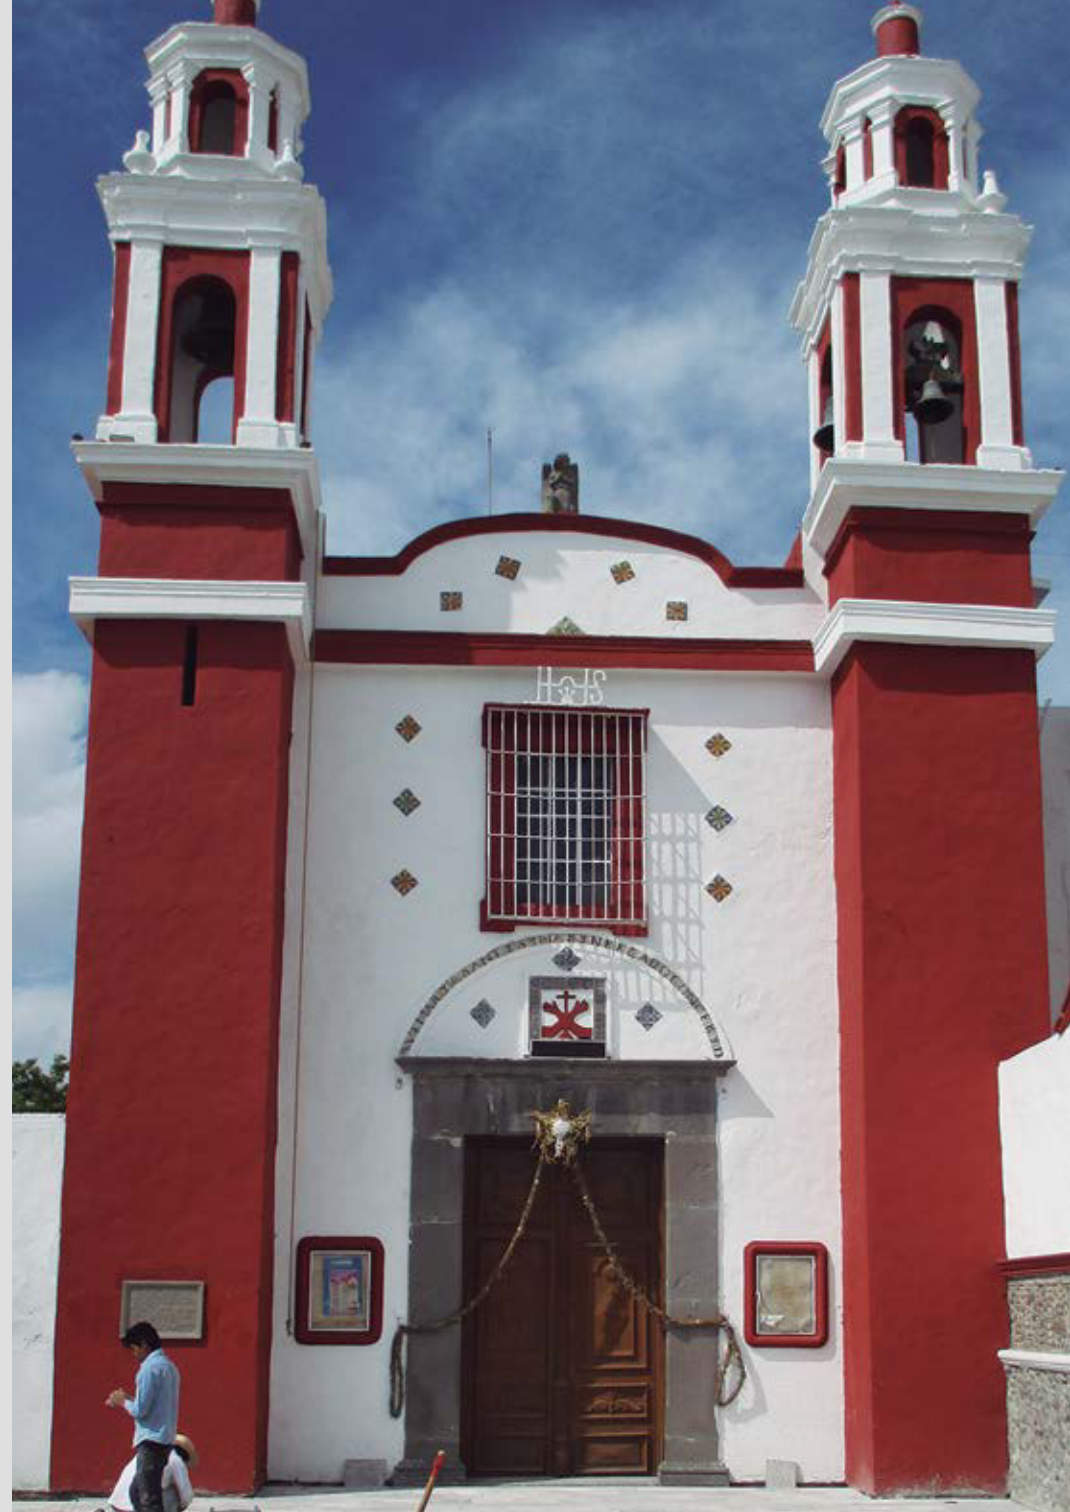
| 06 - Ventana del coro | 13 - Cornisamento |
| 07 - Azulejos | 14 - Pináculos |

A partir de 1714, el santuario fue entregado a la diócesis y poco después se doró el retablo principal, cuya fábrica fue costeadada por Juan Bautista Freire. En 1925, el templo presentaba una condición ruinoso por lo que a mediados del siglo XX fue intervenido. La fachada se compone de un solo cuerpo que visualmente es segmentado por la puerta y la ventana del coro. La entrada está delimitada por un par de placas pétreas y un marco de cantera gris que al centro muestra un relieve franciscano con los brazos cruzados y una cruz entre ellos; está enmarcado por unos pequeños azulejos y a su alrededor hay otros tres más dispuestos triangularmente. Como cerco del conjunto, hay una inscripción que toma forma de arco y que dice: "AVE MARYA SANTYSYMA SYN PECADO CONCEBIDO". La ventana del coro está por arriba de esta leyenda y flanqueada por un juego de seis azulejos dispuestos verticalmente, tres por lado; tiene una reja que a lo alto muestra el monograma que identifica a Jesús (*IHS*, Iesus Hominium Salvator), integrando tres clavos debajo de la H., rematando el conjunto.

Sobre un arco rebajado, y continuando el arreglo de los azulejos por sobre la cornisa, hay una escultura de un ángel orante. A los lados hay un par de torres campanario de dos cuerpos y un pequeño remate. Los vanos de los cuerpos están flanqueados por pilastras adosadas sin ornamentación que destacan el cornisamento que los divide y que está rematado por pináculos.

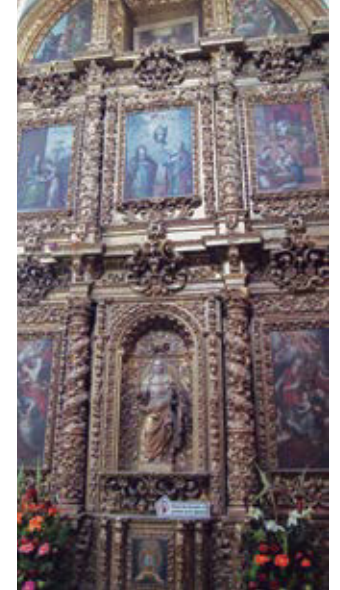
Adentro de la iglesia, de planta de cruz latina, se encuentra un conjunto de cinco retablos con columnas de tipo salomónico. Son pocas las iglesias que aún conservan este tipo de bienes muebles con este soporte, pues regularmente eran sustituidos por otros con estípites. Es importante la variedad de los modelos de columnas que aún perviven en el templo como ejemplo de las posibilidades imaginativas de la época y que incluyen figuras antropomorfas. Frente al retablo mayor se levanta un pequeño baldaquino que termina con la escultura de un ángel orante. El retablo, con predela, dos cuerpos y remate, en su primer cuerpo contiene las escenas de la anunciación y la adoración de los Reyes. Arriba están las efigies de los padres de la Virgen flanqueando a la Trinidad, pintura que remata el retablo.

Detalle del retablo del templo de San Sebastián de Aparicio

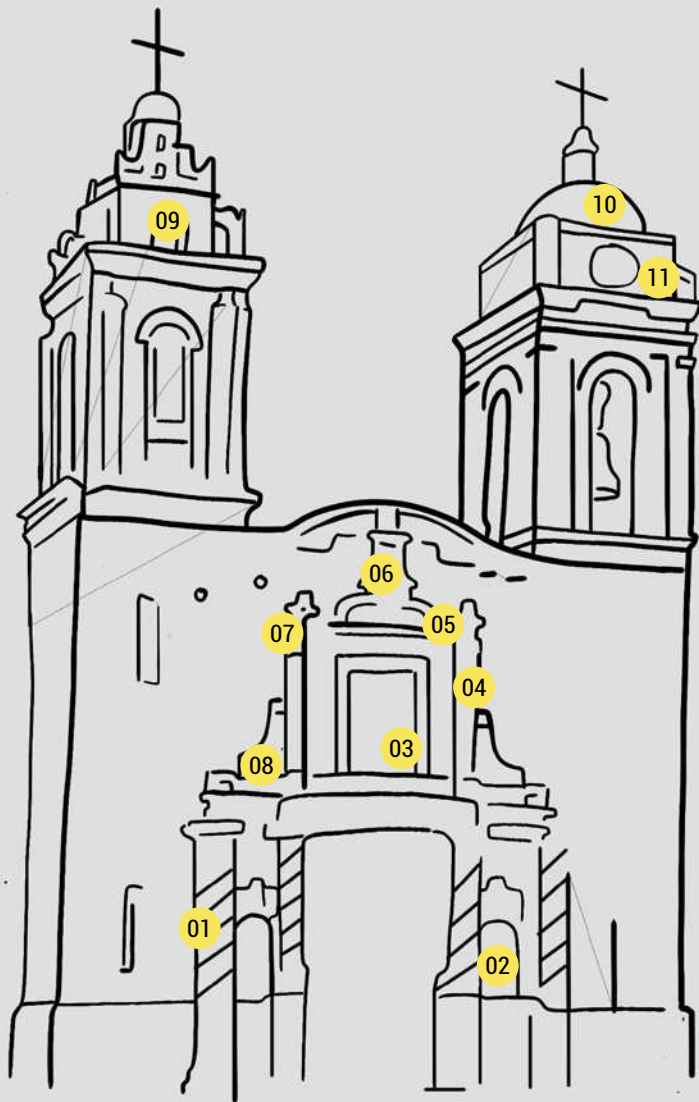
El templo exhibe las siguientes características generales: la portada de esta parroquia está formada por una base, un cuerpo y remate. En la primera estructura hay un par de columnas salomónicas adosadas que flanquean unos nichos. En su interior se observan, a cada lado, unos cálices pintados en donde debieron existir esculturas. La puerta principal tiene unos relieves de querubines en las enjutas de la puerta. El remate presenta una ventana al centro, flanqueada por pilastras de columnas estriadas a cada lado. Cuenta con un frontón roto por el relieve de un águila bicéfala con una cruz al centro. Las pilastras terminan a manera de medallón y a cada lado están flanqueadas por roleos y relieves de angelitos. La fachada es complementada por dos torres campanario a cada extremo. En ambos casos se trata de

Fachada principal del templo de La Resurrección

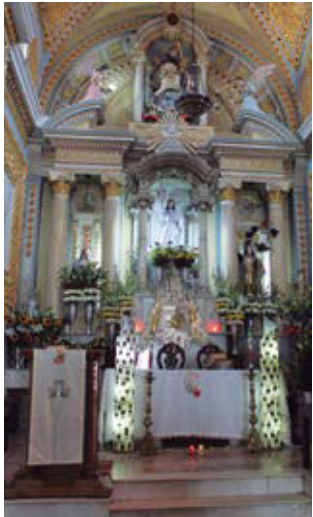
Altar principal,
templo de La Resurrección

En su interior destaca el altar principal de estilo neoclásico dedicado al Señor de la Resurrección, patrono titular de la parroquia. Esta imagen se encuentra vestida de blanco y con un estandarte crucífero, tal y como está descrito en Nuevo Testamento, en el evangelio de Mateo. A los lados le acompañan las imágenes de San Miguel Arcángel y La Virgen María. En la parte superior está Dios Padre presenciando el milagro de la resurrección. La capilla del Santo Entierro está anexa a la nave principal y destaca por la portada de piedra tallada con los elementos de la Pasión de Jesucristo. En el sotocoro, un lienzo de las ánimas del purgatorio queda enmarcado por una moldura de yesería.

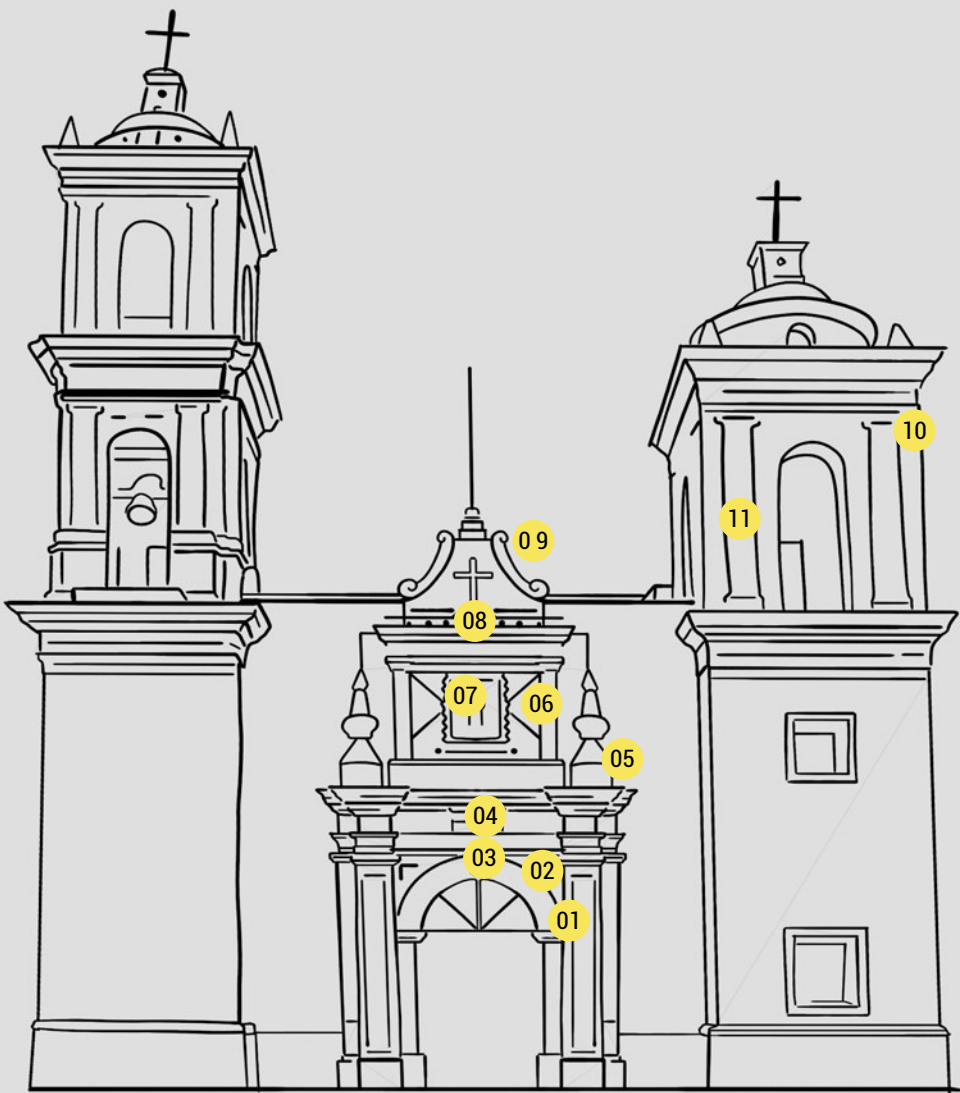
Fachada principal del templo de San Miguel Canoa (Templo antiguo)

par de pináculos al extremo da paso al segundo cuerpo y enmarca un tablero de mosaicos. En medio hay un tablero cerámico con la imagen de San Francisco orante; en la parte inferior, un verso que alude al santo. En el tablero de mosaicos hay una leyenda que menciona una fecha (diciembre 27 de 1967) y el nombre del párroco (Enrique Meza). En el remate hay una cruz con los años de 1867 y 1967, enmarcados por roleos. Las torres campanario tienen una composición similar en cuanto a sus pilastras adosadas y acanaladas, pero la derecha es más pequeña que la izquierda. En la planta de una nave, el interior contiene un baldaquino en el presbiterio y un retablo en el lado izquierdo después del coro. Este último, cuyos soportes son de tipo salomónico, presenta escenas de la vida de San Francisco, realizadas por el pincel de Pascual Pérez. El lienzo central es de factura posterior, firmado por Santiago Bravo en 1858, y muestra a San Miguel Arcángel rescatando a las ánimas del Purgatorio, y en su base está la escena de una misa de réquiem o de difuntos. El "altar de ánimas o privilegiado" tiene una presencia generalizada en la mayoría de los templos, pero en este caso resulta notable la representación de la misa exequial como en San Pedro Zacachimalpa.

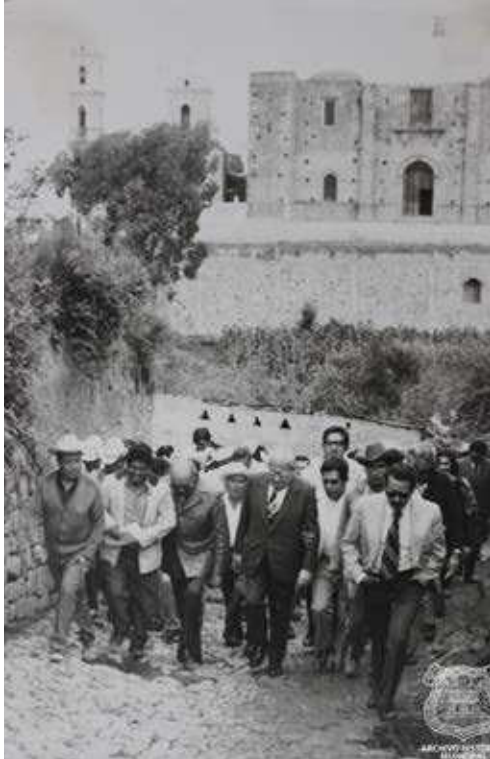
Junta Auxiliar de San Miguel Canoa. La imagen revela que las torres y el remate de la portada principal son adiciones posteriores a la fábrica original AGMP. Material fotográfico, LVL-1276, 1972-1975.

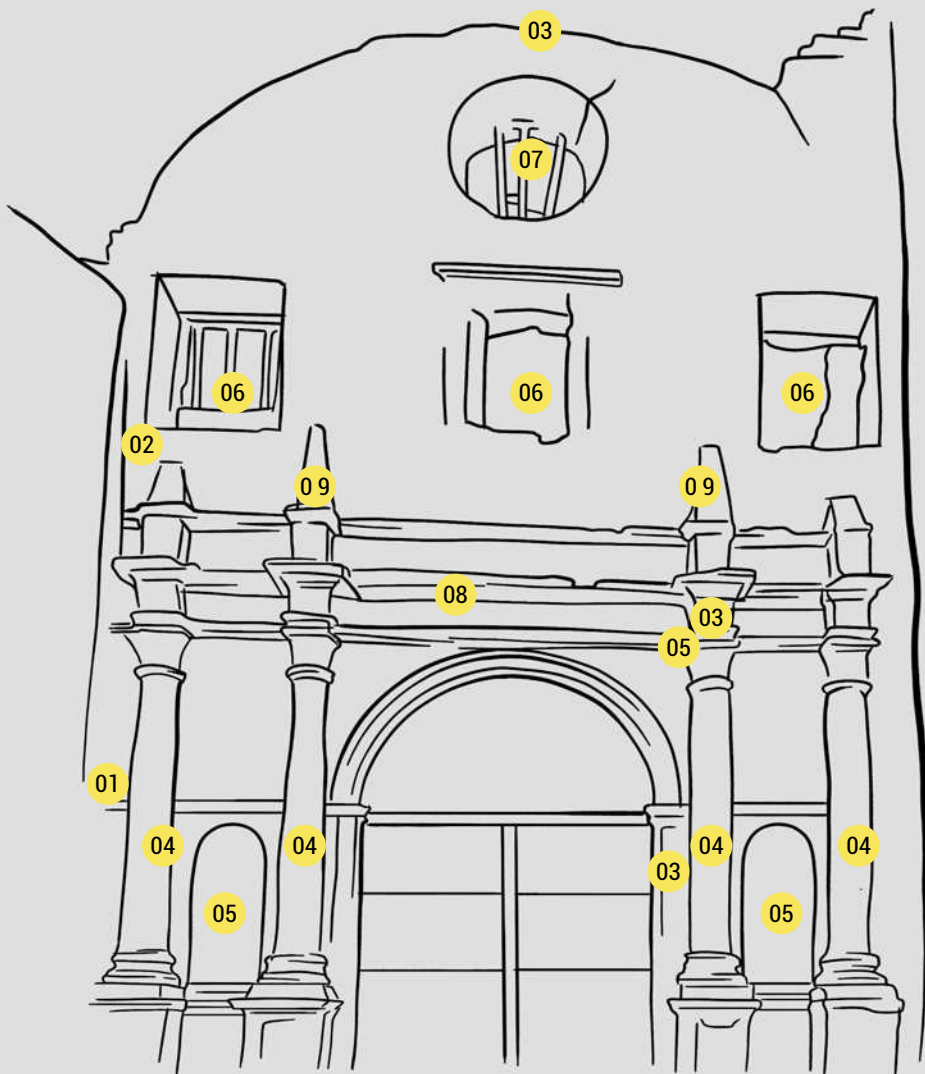
En las ruinas de lo que fuera el convento franciscano, por el abandono durante tanto tiempo, es posible observar una fachada donde es notoria la pérdida de elementos. Está compuesta por dos cuerpos y un remate. En el primero hay columnas toscanas a cada lado y entre

Fachada principal del Ex convento de San Francisco

cada par de ellas, una hornacina. En el segundo cuerpo se aprecia el espacio que ocupaban tres ventanas distribuidas a lo largo de la fachada. Como remate, hay un óculo, y en su interior se observa el trabajo de ampliación del coro durante la segunda mitad del siglo XVII para convertirse en convento de recoletos. También se aprecian algunos elementos arquitectónicos sueltos y restos de pintura mural en múltiples puntos de lo que aún queda en pie.

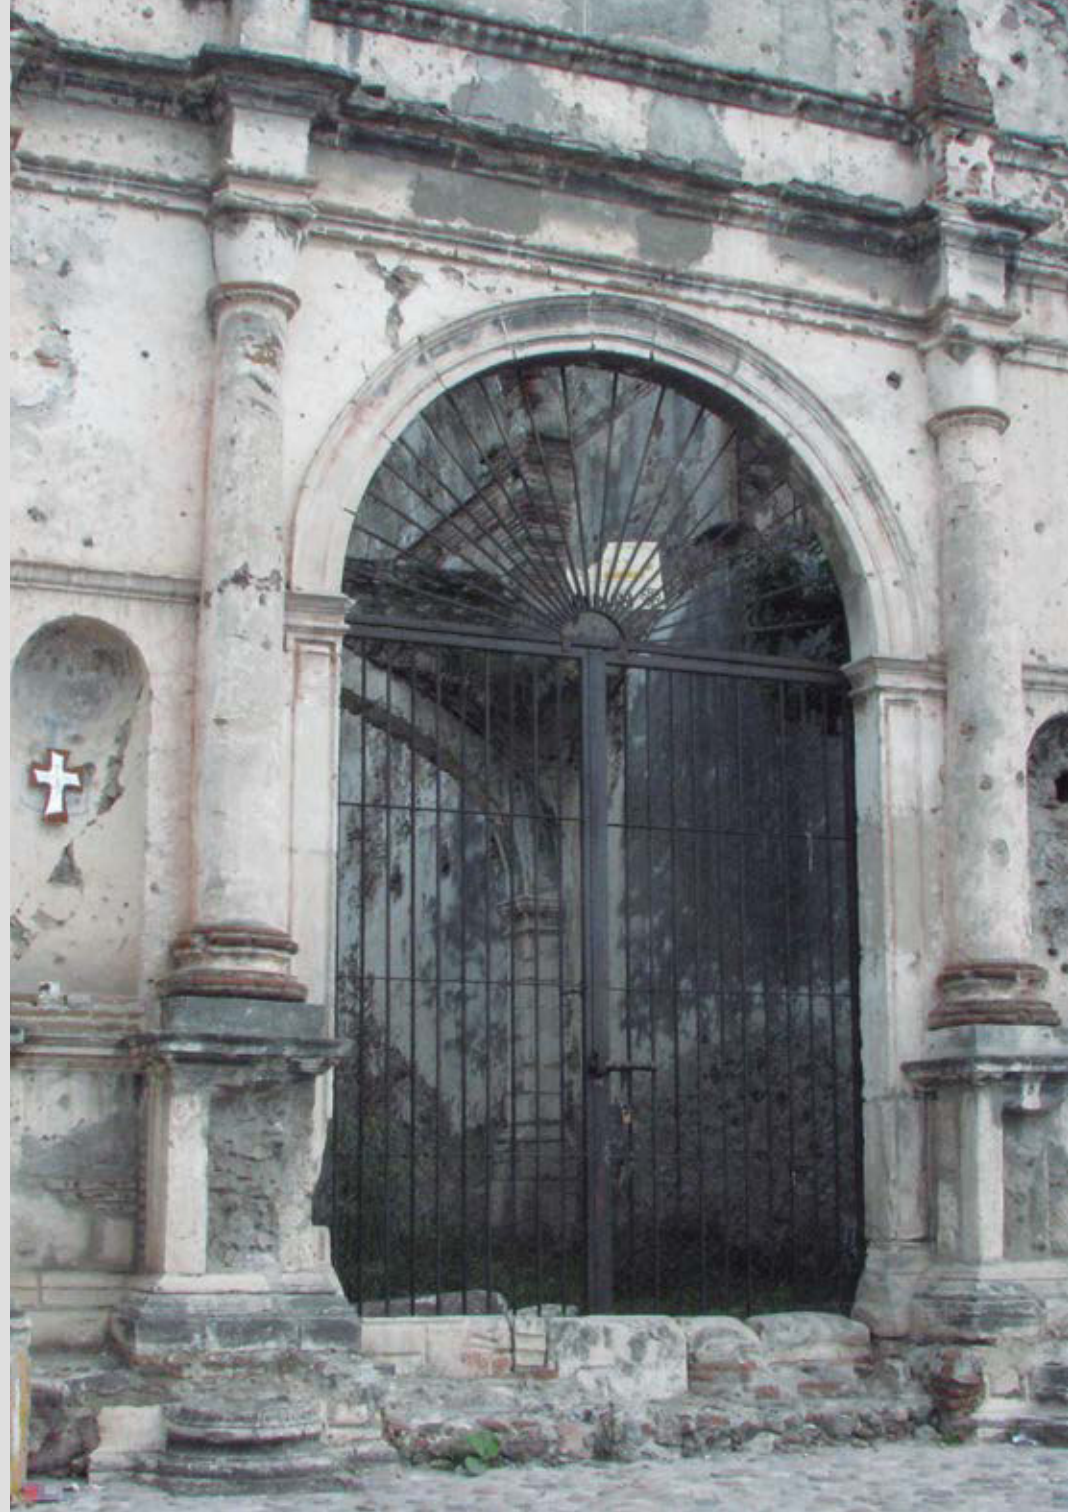
01 - Cuerpo 1
 02 - Cuerpo 2
 03 - Remate
 04 - Columnas toscanas
 05 - Hornacina

06 - Tres ventanas
 07 - Óculo
 08 - Entablamiento
 09 - Pináculo

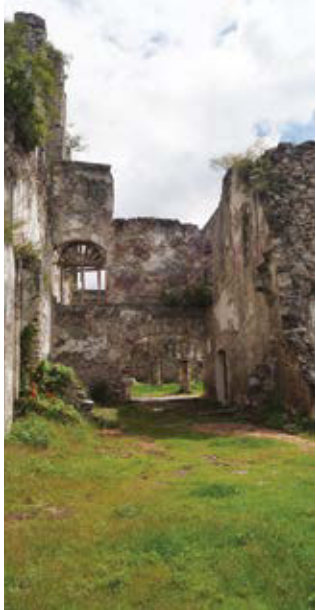
Interior del Ex Convento de San Francisco Totimehuacan

Actualmente, bajo lo que fue el sotocoro está colocado un pilar y encima hay una pequeña imagen de bulto de la Virgen cargando al niño; ambos elementos son de piedra. Esta manifestación contemporánea posiblemente muestra la preocupación de los vecinos por mantener el carácter sagrado del lugar, en contraste con la falta de interés por parte de las instituciones públicas, al menos debido a su carácter patrimonial. Por ello, resulta impostergable la suma de esfuerzos y diálogo entre comunidad e instituciones para la salvaguarda del patrimonio cultural.

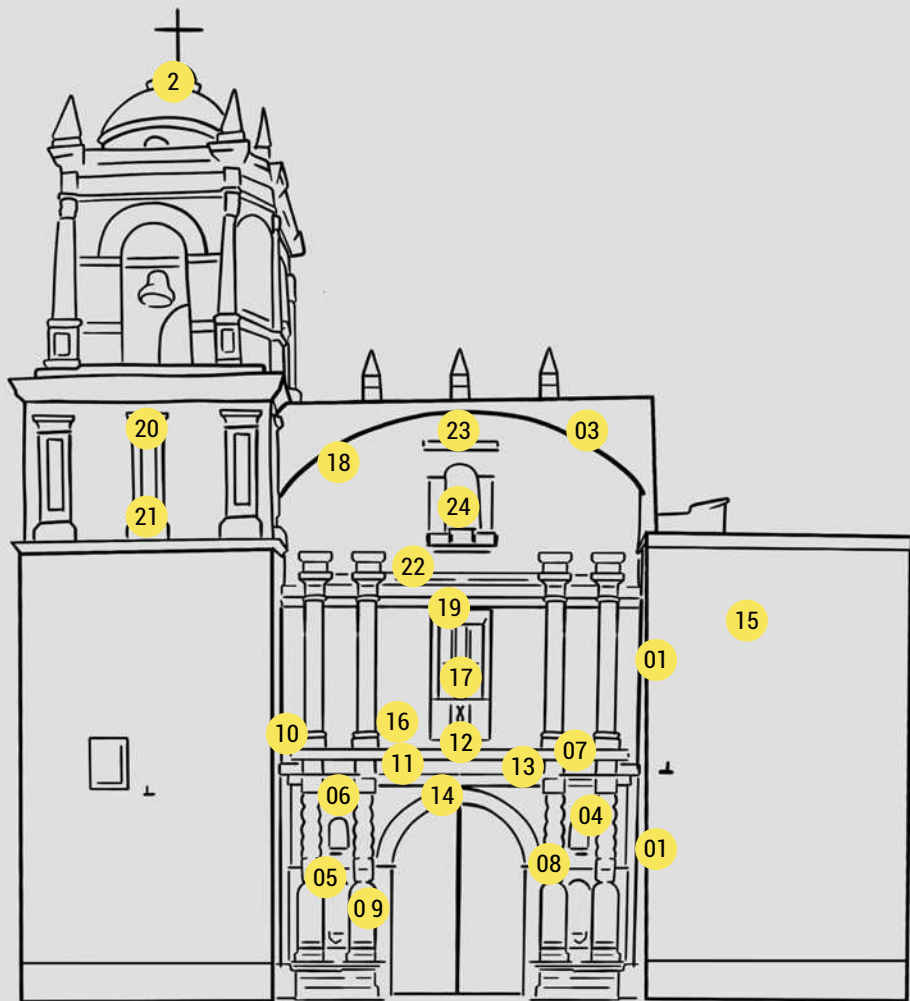
El acceso al templo está enmarcado por un arco de medio punto decorado con elementos vegetales y dos ángeles separados por la piedra clave. Las enjutas tienen un ángel y algunas formas de flores y hojas. La cornisa sobre la que inicia el segundo cuerpo tiene un azulejo que da testimonio de la renovación de la portada con la fecha del 2 de febrero de 1797, siendo gobernador don Juan Pasqual Santel, que coincide con el típico revestimiento de las construcciones poblanas: azulejo y petatillo. Al centro se encuentra una pequeña ventana que, en lugar de cristales, tiene ónix, y debajo de esta se localiza un tablero de talavera con la imagen de San Miguel y una leyenda que demuestra quién costeó la renovación en el mencionado año: "Dn. Juan Bernardo Regidor Mayor de San Francisco Totomehuacan". Dos pares de pilastras son también elementos de este cuerpo que, en todo su ancho, va rematado por leyenda en latín *Santvs Devs, Santvs Fortys*,

Fachada principal de la Parroquia de San Francisco

Santvs Ynmortalys, Myserere Nobis. El remate tiene de fondo ladrillo rojo y una pequeña hornacina con una escultura que da la idea de ser San Francisco de Asís.

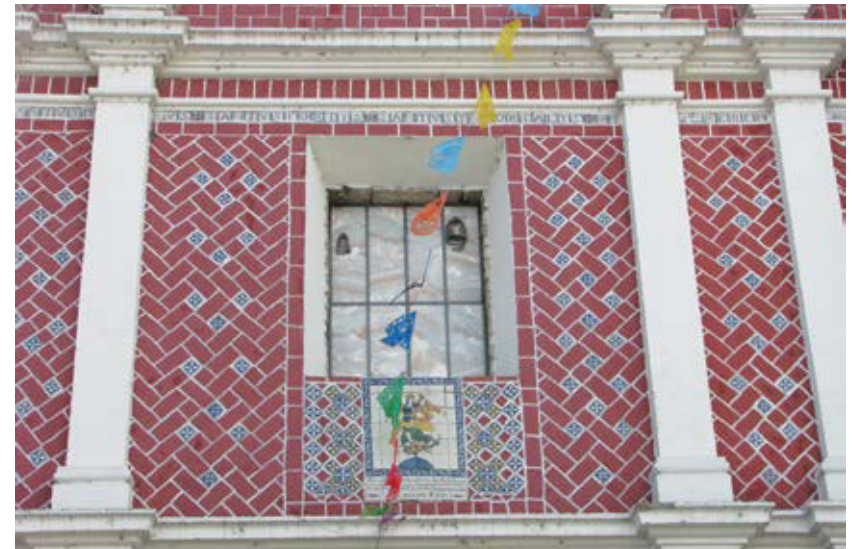
La fachada está compuesta por dos cuerpos y dos pares de columnas por cada uno. En el inferior, sus columnas toscanas poseen una base alta y en medio de las dos un nicho. El cuerpo superior al centro se complementa con una ventana pequeña. Del lado izquierdo, una torre de dos cuerpos: el primero tiene campanas y el segundo sirve de base para una pequeña cúpula delimitada por cuatro pináculos. Actualmente, el templo se encuentra en restauración, ya que fue uno de más afectados por el sismo del 2017, y el acceso ha sido cancelado.

Fachada en San Juan , Barrio de Totimehuacan

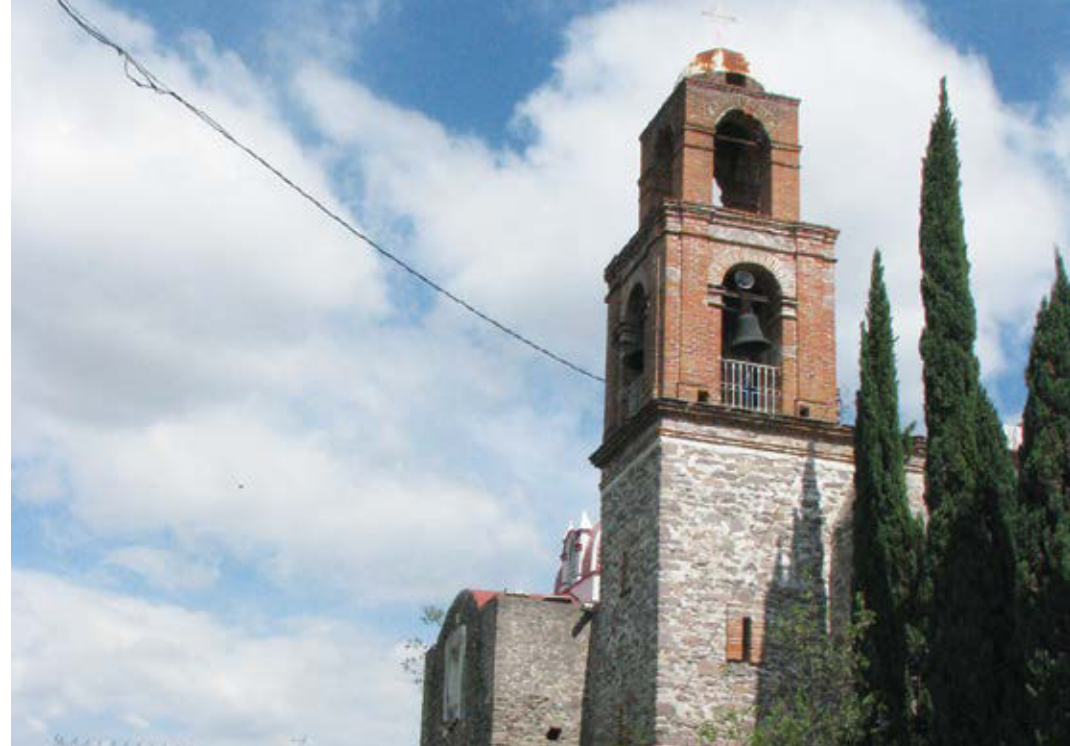
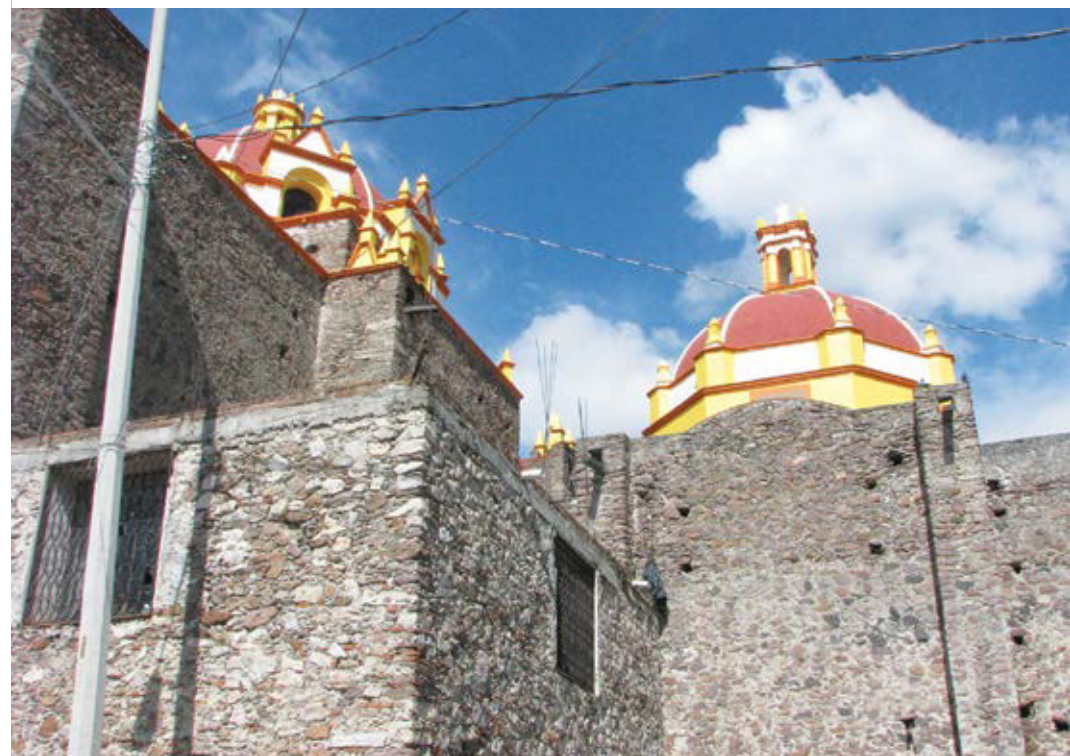
La fachada carente de elementos decorativos tiene dos cuerpos y una escultura de San Miguel Arcángel como remate. El nombre del Arcángel Miguel significa "quién como Dios". En el centro del cuerpo superior hay una ventana. En lugar de columnas tiene dos contrafuertes, uno de cada lado. Posee una torre con dos cuerpos: el primero es de menor tamaño en relación con el segundo, rematado por una cúpula metálica con una cruz. Tiene una planta de cruz latina. En el interior se observa decoración y elementos arquitectónicos que en su mayoría son del siglo xx. Sobresale un grupo de esculturas, en particular la de los Santos Cosme y Damián, y las del arcángel al que está dedicado la advocación del templo. Las tres imágenes de San Miguel Arcángel que están en el templo utilizan la representación clásica, donde se le viste con una armadura romana y espada en mano; dos de ellas incluyen a Satanás postrado bajo los pies del santo, quien está a punto de matarlo. Una escultura, a merced de su deterioro, exhibe el trabajo de dorado y estofado aportando información sobre la manera de trabajar por parte de los pintores de esculturas en el virreinato. Otra representación generalizada es aquella en donde se muestra pesando las almas del purgatorio.

Vistas de fachada, templo de San Miguel,
Barrio de Totimehuacan

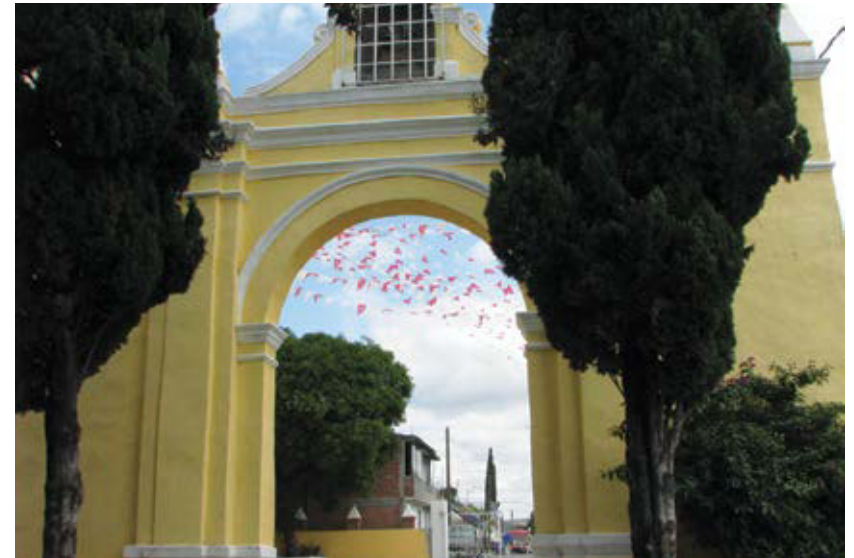
Dos cuerpos y un remate dan forma a la fachada del templo. En el cuerpo inferior, rodeando el acceso, encontramos jambas rematadas con una concha. El dintel tiene intercalados elementos vegetales y querubines. En las enjutas hay un ángel por lado, el de la izquierda tiene una palma y el de la derecha, la corona de espinas. El segundo cuerpo tiene al centro una pequeña ventana lobulada o de flor de cuatro pétalos, en cuyo interior hay elementos decorativos con forma vegetal. A cada lado, unas pequeñas pilastras tienen en su base simulada la representación esquemática de una flor. Sobre la ventana hay querubines y elementos vegetales ubicados a los costados de unos roleos que enmarcan una cruz. En cada extremo de este cuerpo hay un nicho que contiene una escultura de un ángel custodiado mediante yesería que alude a columnas salomónicas, repitiendo el elemento floral en su base. Cada nicho está coronado por un frontón abierto que presenta detalles vegetales en su interior.

Entrada del templo de Santa Catalina, Barrio de Totimehuacan

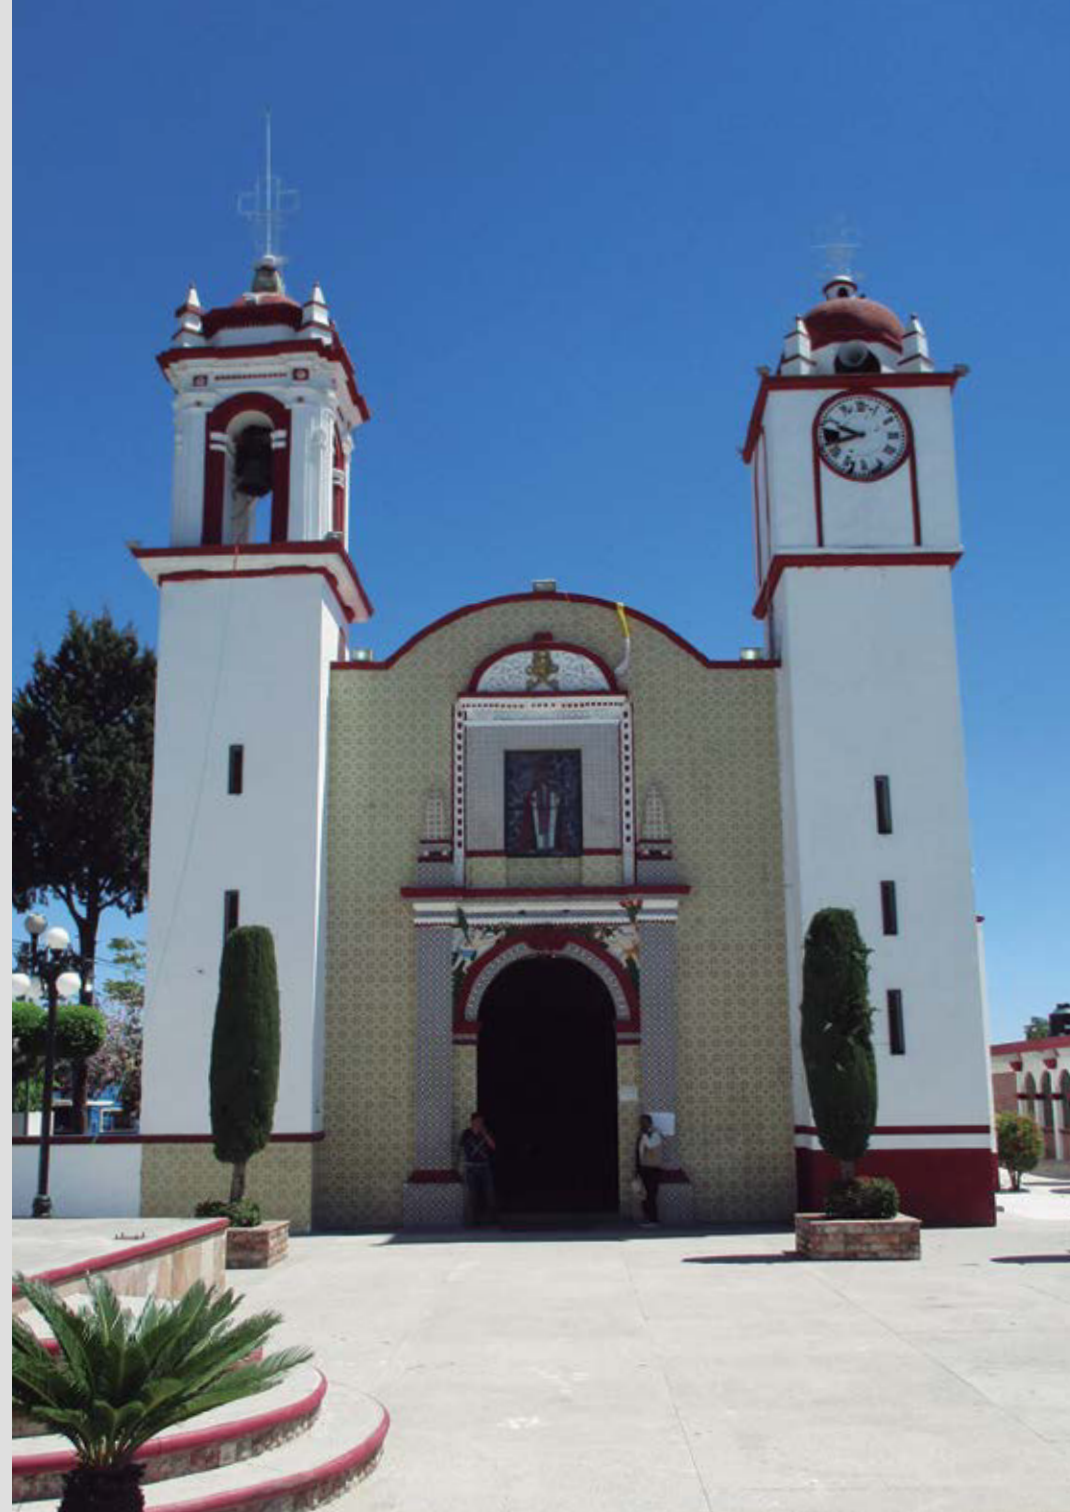
| 07 - Ventana del coro | 15 - Pináculos |
| 08 - Vitral | 16 - Cornisa mixtilínea |

Las torres de la iglesia, ambas de un solo cuerpo con su respectiva cúpula por remate, son de tamaño similar. La de la derecha muestra un reloj mientras que la de la izquierda, la campana. La diestra es de sencilla confección comparada con la de la izquierda que en las esquinas muestra pilastras adosadas que terminan en pináculos, y entre estos elementos hay una cornisa mixtilínea.

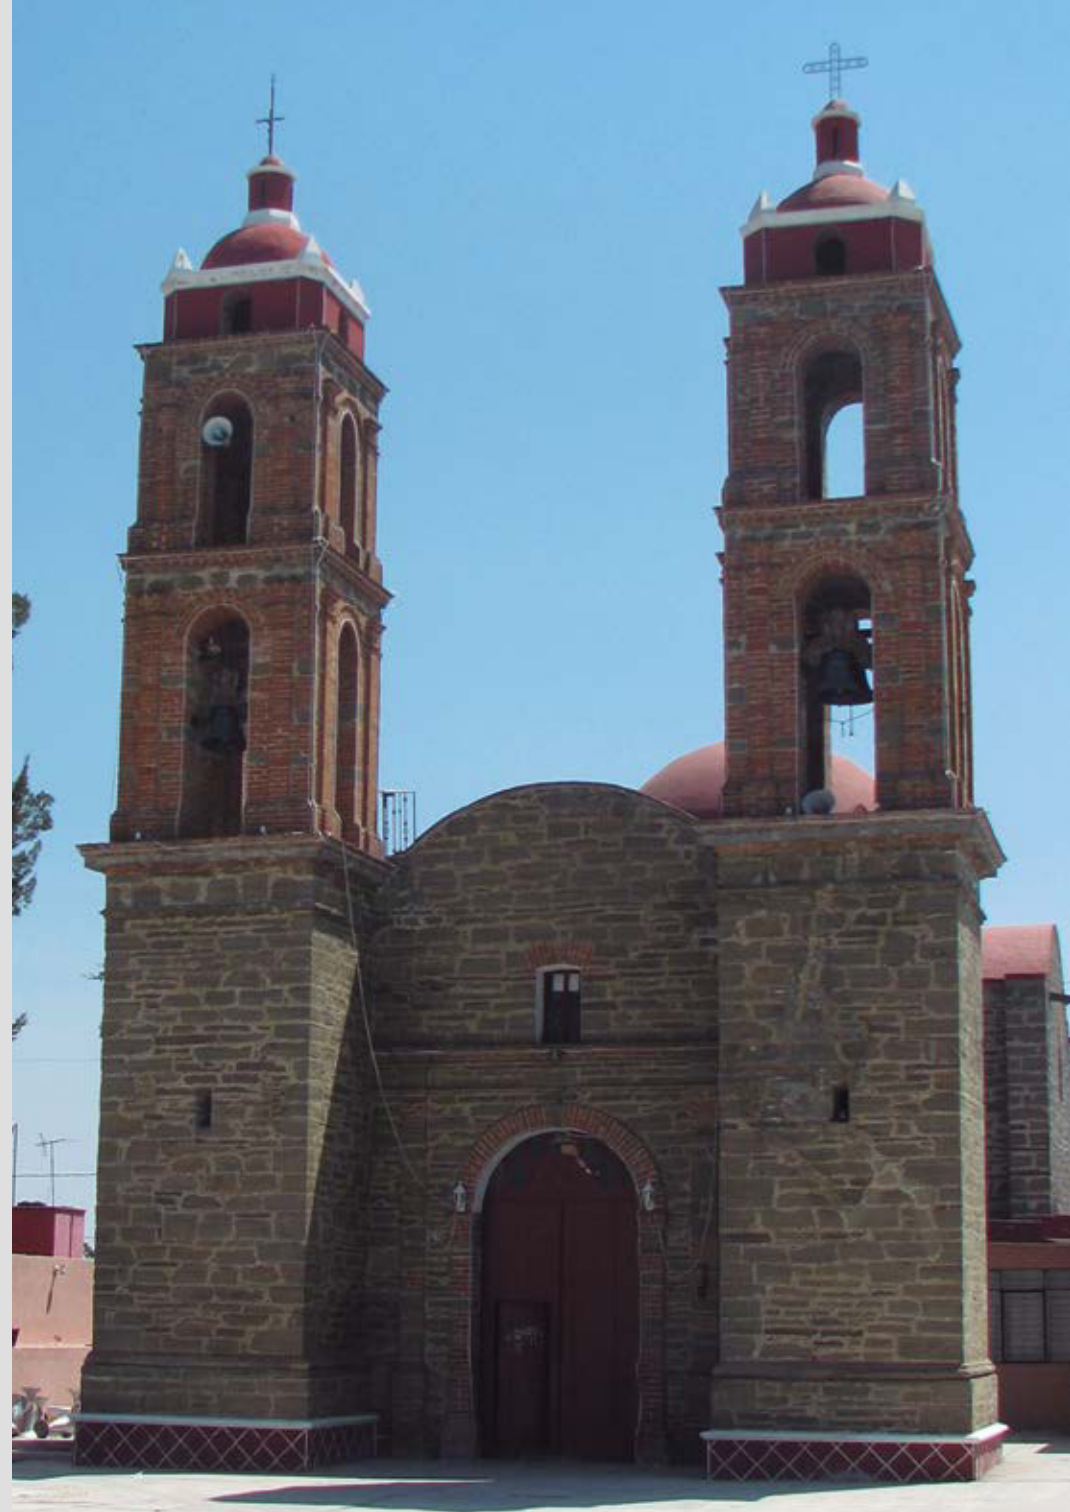
| 04 - Ventana | 09 - Pilastras adosadas |
| 05 - Pilastras | 10 - Vanos arqueados |

Las torres campanario que acompañan la portada despuntan con dos cuerpos sencillos que terminan en una pequeña cúpula con su respectiva linternilla. Unas pilastras adosadas escoltan los vanos arqueados en cada lado de los cuerpos de las torres. En la base de la torre izquierda hay una serie de números tallados, sin embargo, sus condiciones materiales dificultan su lectura. Posiblemente digan 19881 o 19891.

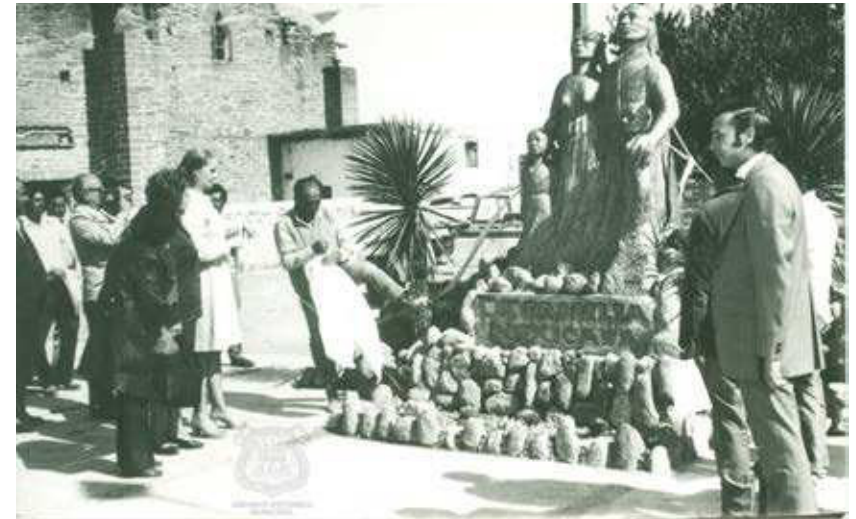
Junta Auxiliar de Santa María Guadalupe Tecola. La imagen revela el estado que guardaba el muro exterior del transepto de la iglesia. AGMP. Material fotográfico, LVL-605, 1972-1975.

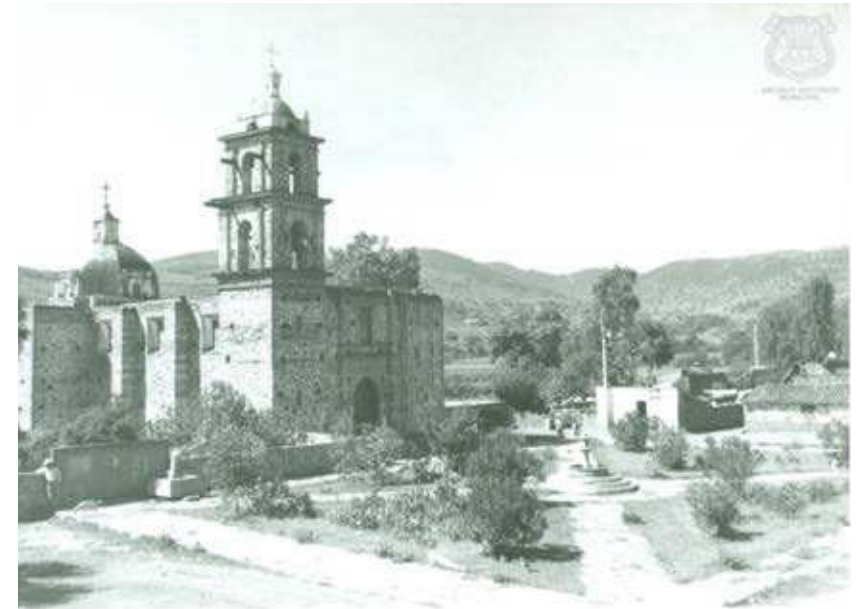
Junta Auxiliar de San Andrés Azumiatla. La imagen muestra el estado que guardaba el atrio antes de ser delimitado por una reja, así como las características del templo antes de la construcción de la segunda torre. AGMP. Material fotográfico, ECM-614, 1975-1978.

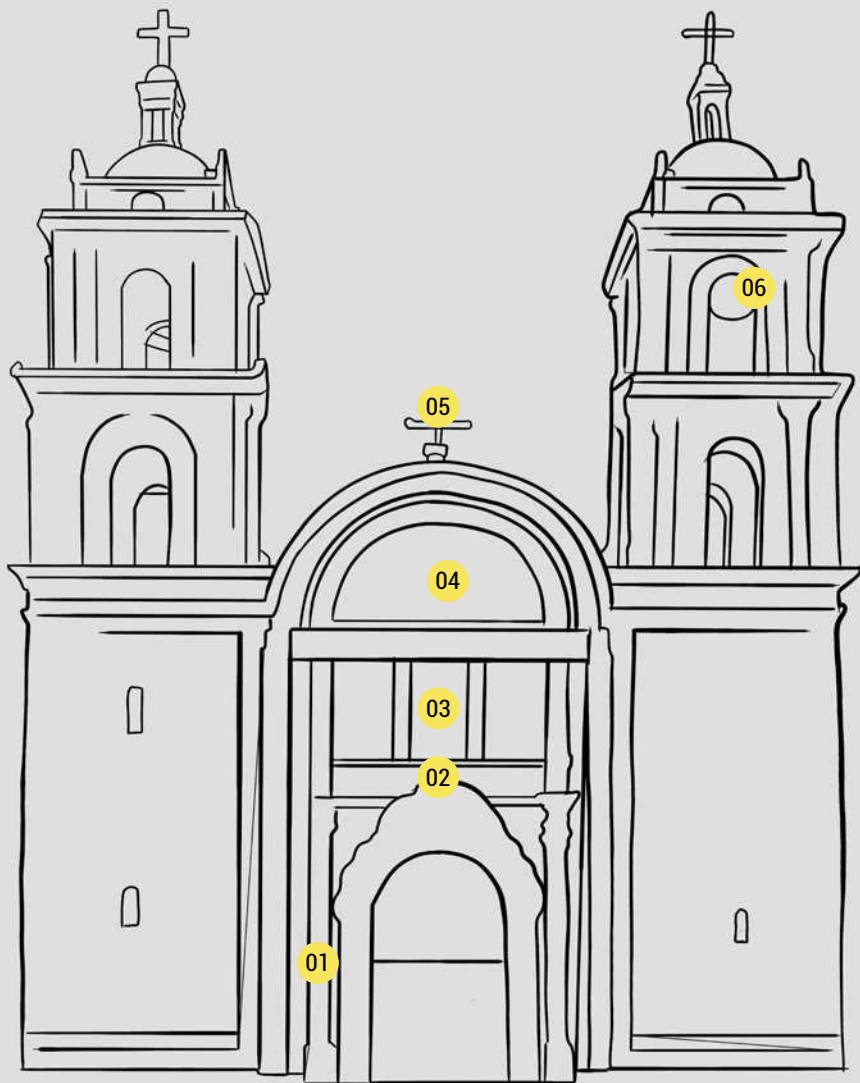
Fachada principal del templo de San Andrés Azumiatla

La portada de la parroquia es de dos cuerpos y remate. La puerta está flanqueada por pilastras adosadas. Un friso da paso al segundo segmento, en el cual se encuentra una ventana rectangular y un remate semicircular coronado por una cruz de herrería. La portada cuenta con dos torres campanarios similares, de dos cuerpos, coronadas por cúpulas. La de la derecha presenta en su segunda sección un reloj de la fábrica Centenario de Zacatlán. Una placa en el templo registra que, en 2003, este fue colocado como agradecimiento por un grupo de migrantes que llegaron a los Estados Unidos.
