GUÍA DE
CONSERVACIÓN
PREVENTIVA

Patrimonio edificado de uso religioso en las Juntas Auxiliares del municipio de Puebla

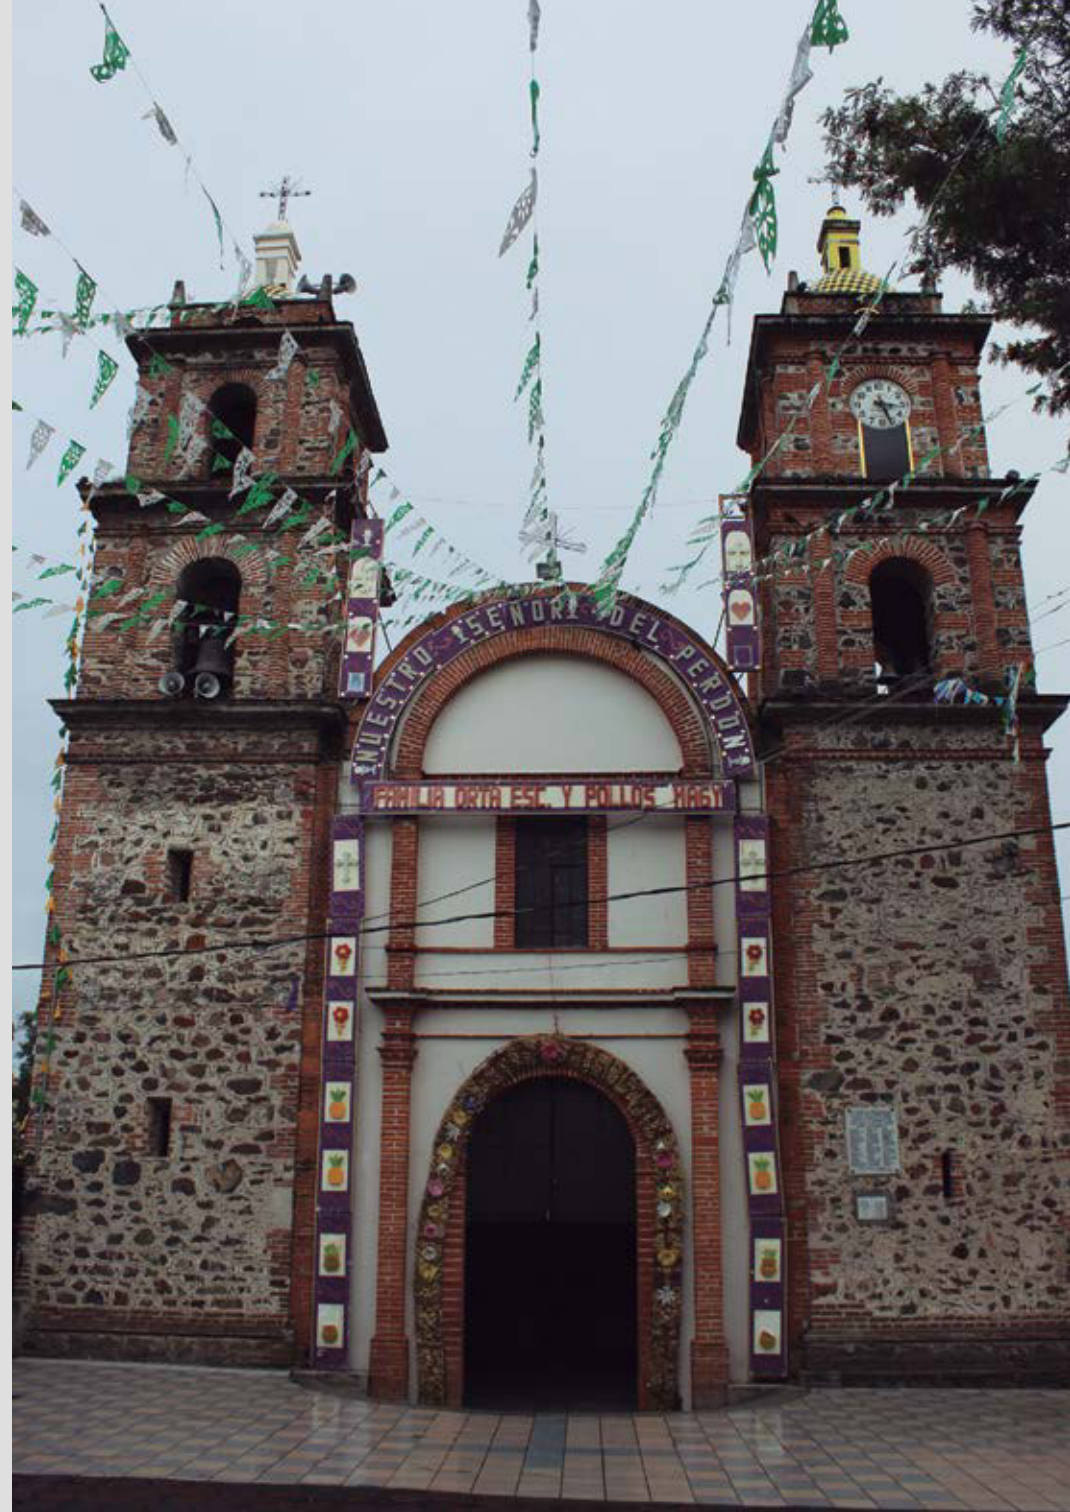
01 - Pilastras adosadas
 02 - Entablamiento
 03 - Ventana

04 - Remate semicircular
 05 - Cruz de herrería
 06 - Reloj de la fábrica Centenario

La portada de la parroquia es de dos cuerpos y remate. La puerta está flanqueada por pilastras adosadas. Un friso da paso al segundo segmento, en el cual se encuentra una ventana rectangular y un remate semicircular coronado por una cruz de herrería. La portada cuenta con dos torres campanarios similares, de dos cuerpos, coronadas por cúpulas. La de la derecha presenta en su segunda sección un reloj de la fábrica Centenario de Zacatlán. Una placa en el templo registra que, en 2003, este fue colocado como agradecimiento por un grupo de migrantes que llegaron a los Estados Unidos.

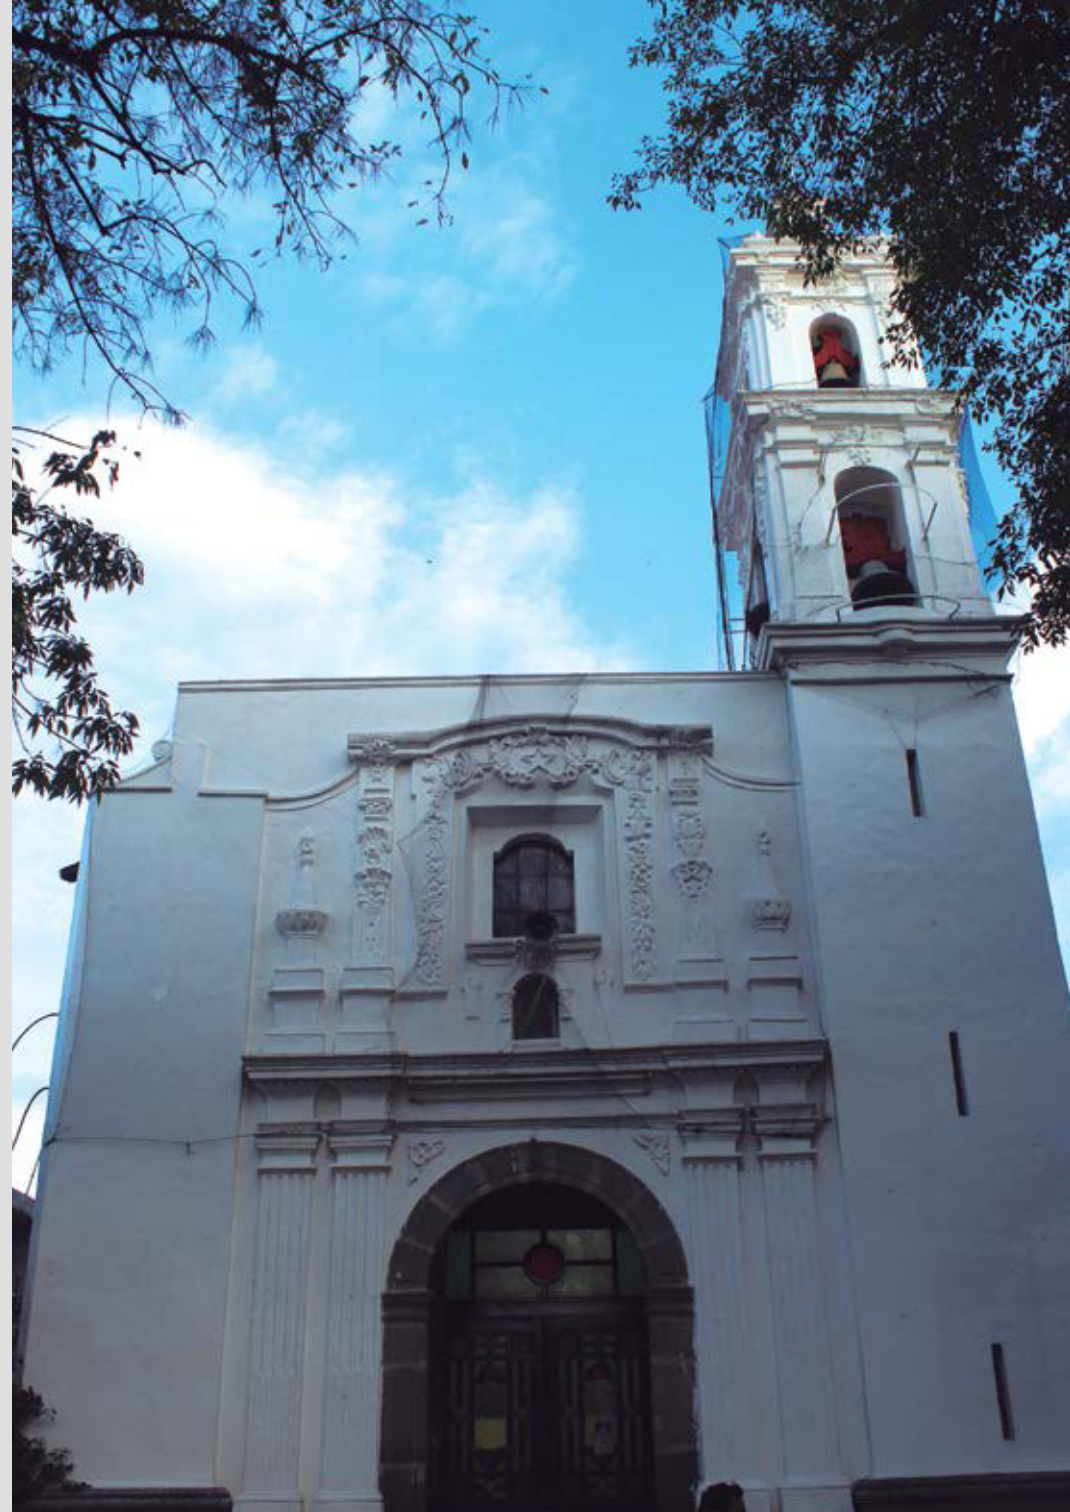
| 04 - Nicho con una imagen en cantera | |
| 05 - Ventana | |

El templo se caracteriza de la siguiente manera: la portada es de un solo cuerpo y remate. En el primer término, la puerta está formada por un arco de medio punto; a los lados hay un par de pilastras estriadas adosadas. Un entablamento da paso al remate que tiene un nicho con una imagen en cantera, posiblemente de San José. En la parte superior hay una ventana rodeada por una guirnalda y coronada por el relieve de una estrella. A los lados, hay un pináculo y un estípite. A la derecha se ubica una torre campanario, constituida por dos cuerpos y rematada por una cúpula con su linternilla.

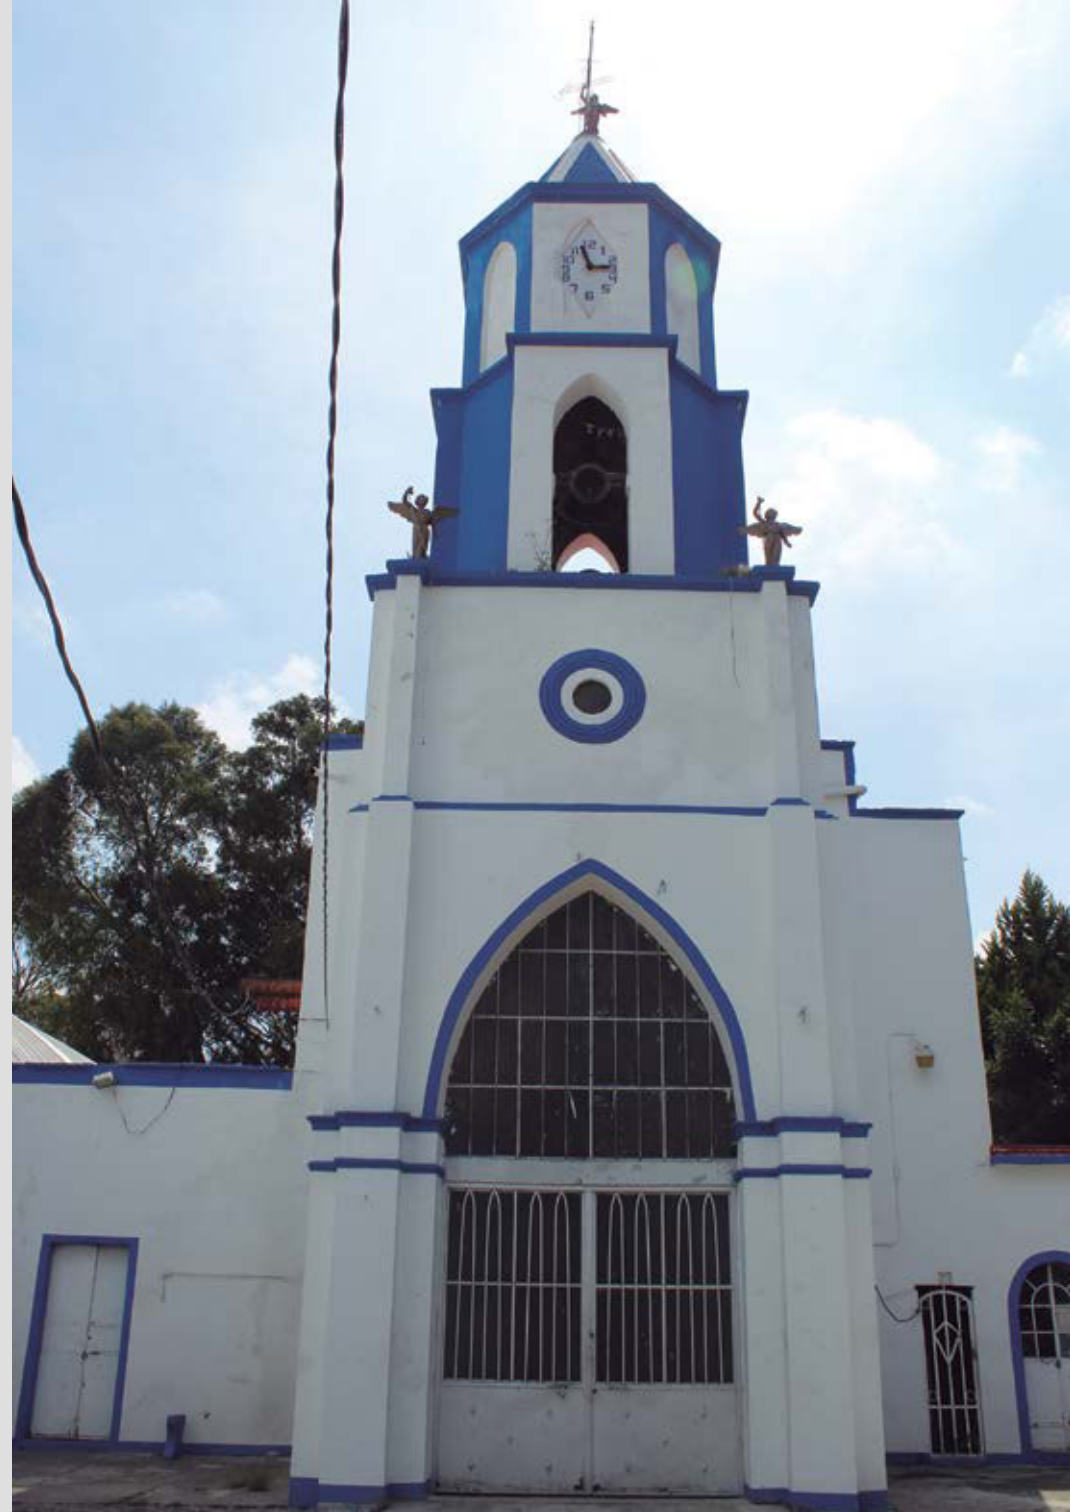
01 - Arco ojival
02 - Pilastras adosadas
03 - Traga luz u ojo de buey

04 - Pilastras adosadas
05 - Arco ojival
06 - Reloj

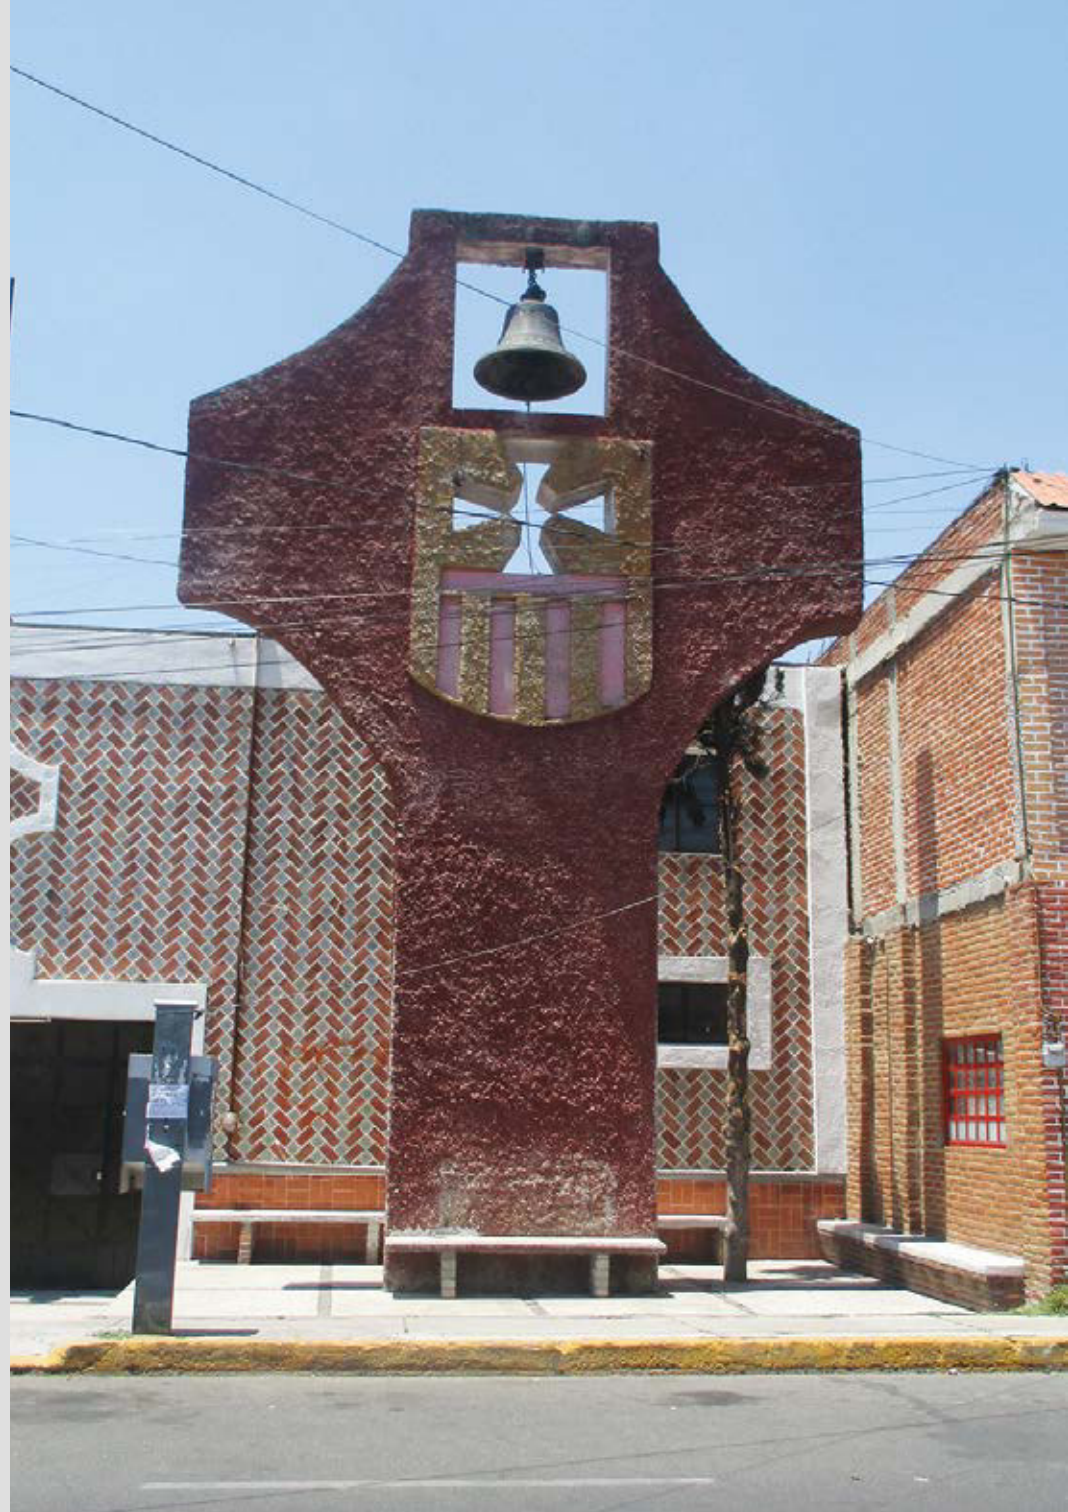
01 - Moldura en forma de cruz
02 - Espadaña exenta

03 - Escudo mercedario

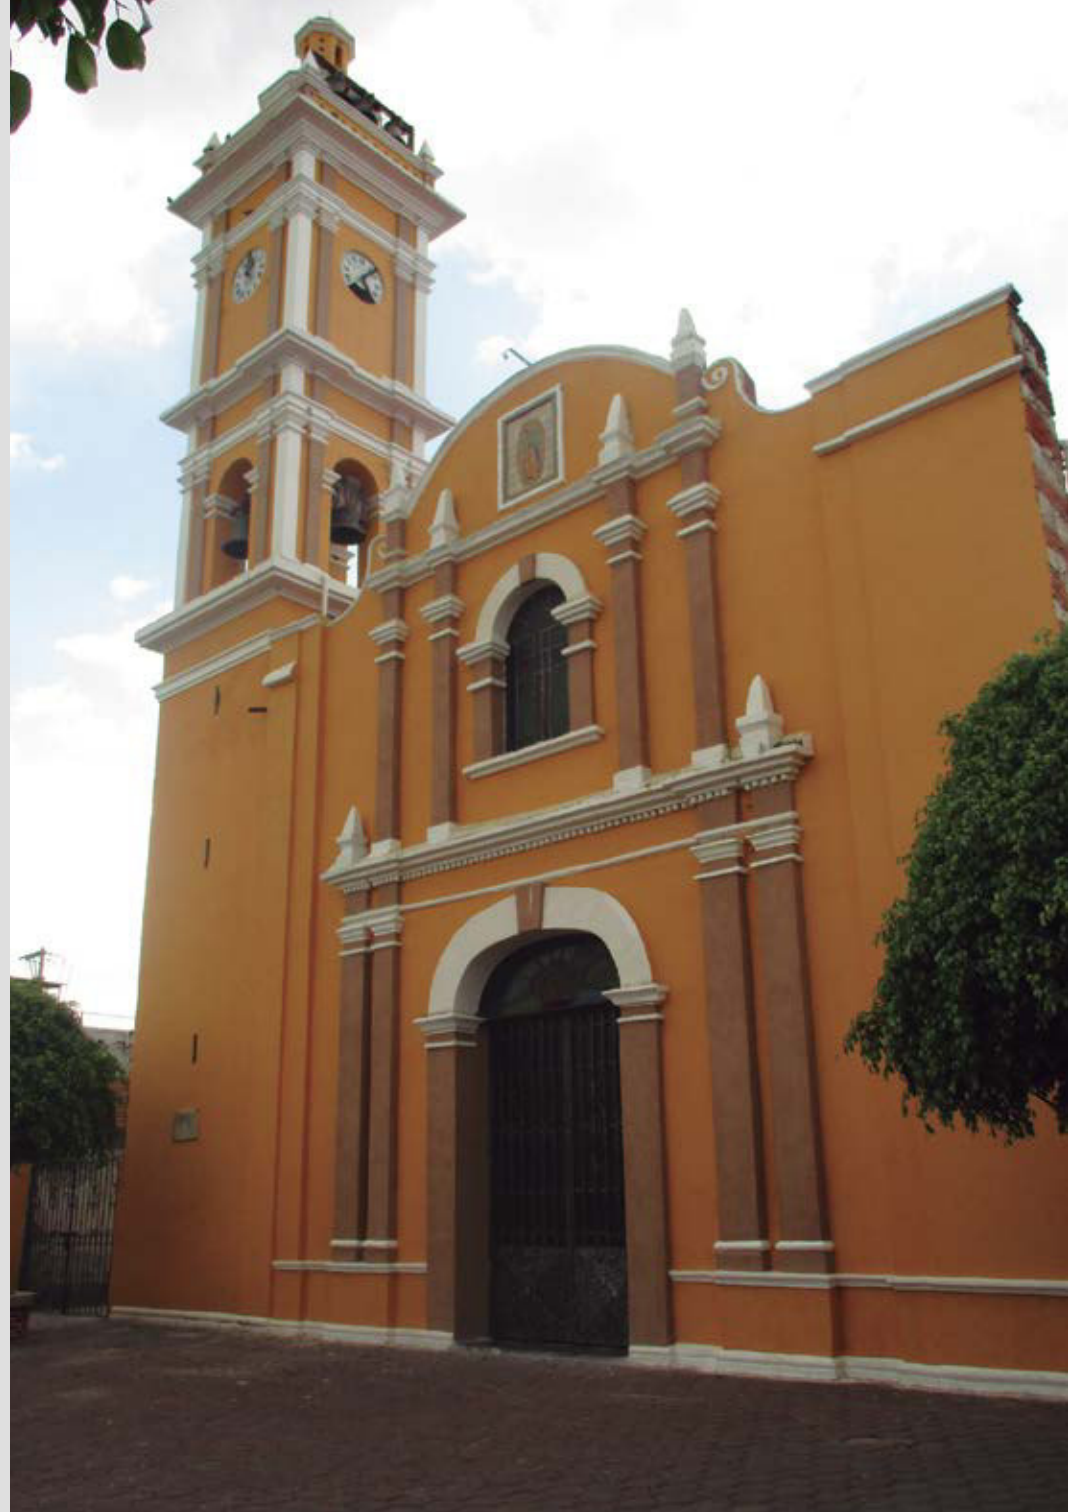
Finalmente, el remate semicircular lleva al centro una imagen de La Virgen de Guadalupe flanqueada por un par de pináculos. Del lado izquierdo, se alza una torre campanario de dos cuerpos; en el segundo está el reloj. El remate lleva una cúpula y linternilla. En la base hay una placa que menciona: "Este reloj fue inaugurado siendo presidente municipal el C. Eduardo Cué Merlo por gestiones del C. Regidor Armando Fernández Angulo, C. Porfirio Rodríguez y Presidente Auxiliar el C. Antonio García Oropeza. La Libertad, Pue., diciembre 12 de 1962".

| 04 - Par de pilastras | 09 - Cúpula y linternilla |
| 05 - Pináculos adosados | |

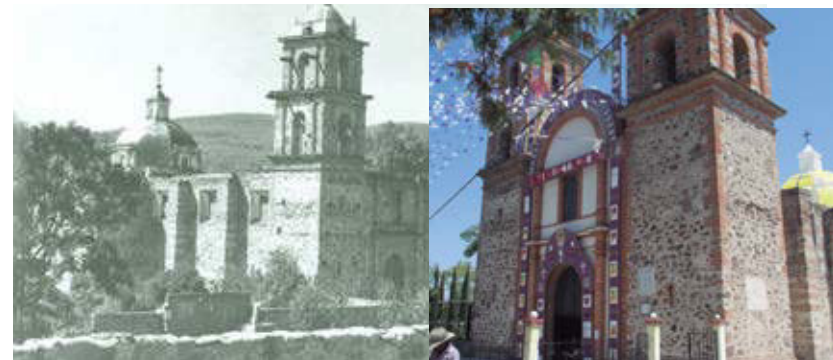
Junta Auxiliar de San Andrés Azumiatla. La imagen revela que no existía una segunda torre, fue agregada más tarde sin diferir en estilo y materiales, lo cual impide reconocerla como de factura reciente. AGMP. Material fotográfico, ECM-615, 1975-1978.

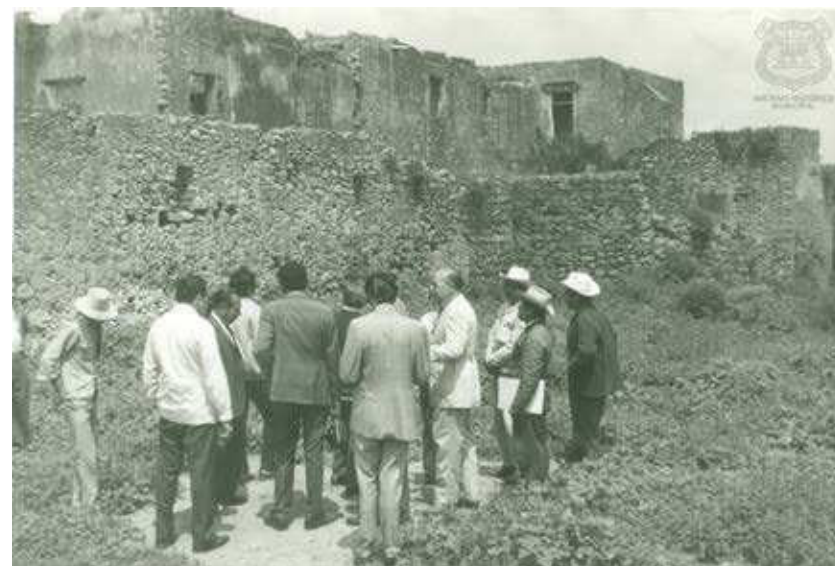
Junta Auxiliar de San Sebastián de Aparicio. Los restos del convento franciscano revelan los deterioros causados por la flora parásita, los agentes del clima, pero también por el abandono de los usuarios y la indiferencia para promover acciones en pro de la conservación de su fábrica.

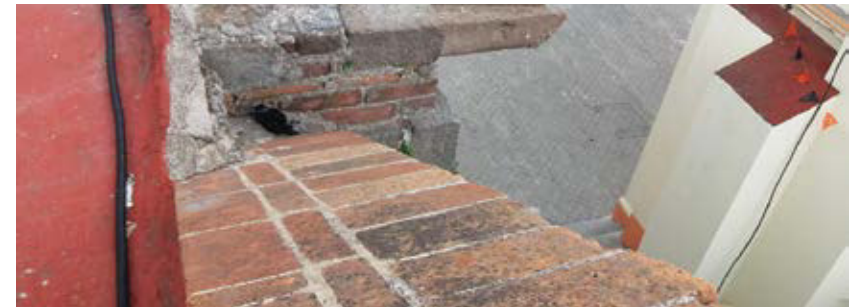
Detalle de la cubierta del templo de San Miguel Canoa

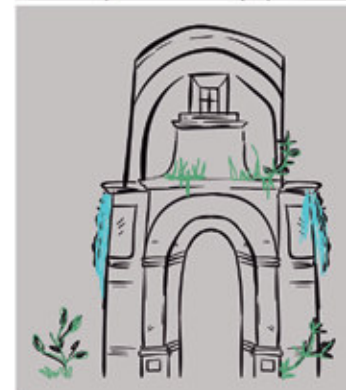
Deterioro: Disgregación de molduras y presencia de manchas oscuras

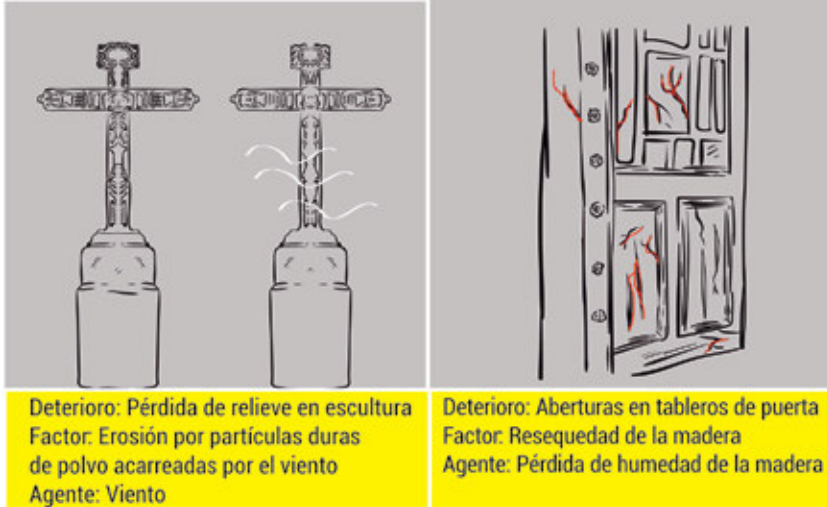
Deterioro: Huecos en los elementos del retablo

Factor: El tipo de madera que atrae a los insectos que comen madera

Agente: Carcoma, termita o polilla

Factores externos. Son aquellos que no están dentro del bien pero le causan lesiones. Podemos dividirlos en tres grupos: vivos (bióticos), no vivos (abióticos) y los causados por el hombre (antropogénicos). Los *factores* provocados por organismos vivos pueden afectar de manera pasiva a la materia, como sucede con las raíces de las hierbas parásitas que nacen en los recovecos de los edificios y hacen estallar los aplanados, las juntas e incluso las piedras. Así mismo sucede con las algas, hongos, líquenes y musgos que se pegan a los muros y acumulan humedad, además de que dan un aspecto ennegrecido a las fachadas. Los animales e insectos son otro factor que de manera activa pueden afectar a los bienes, como el excremento corrosivo que van dejando las palomas o el daño a la madera por causa de polilla o carcoma. Ejemplos: imagen página siguiente.

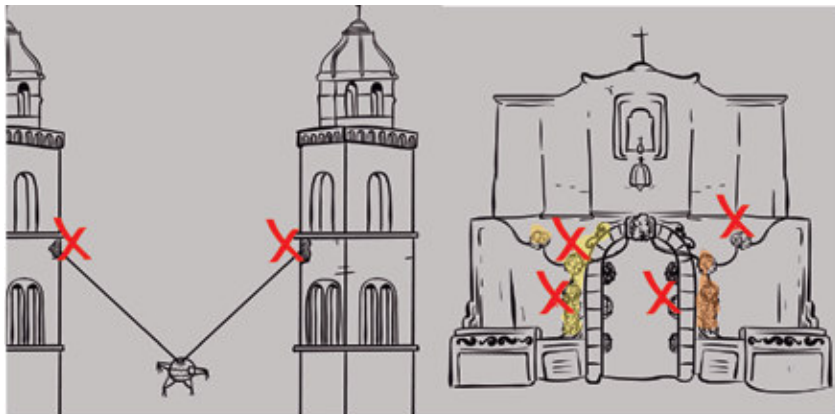
Deterioro: Disgregación de aplanados
Factor: Filtración de agua en la oquedad generada por la sujeción de soportes
Agente: Ser humano

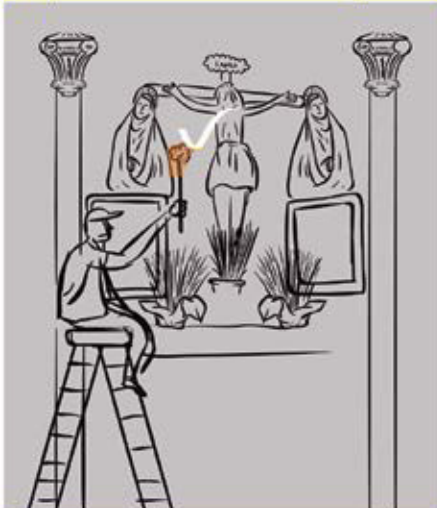
Intervención:
Utilización de la escalera tipo tijera
Limpieza en seco con plumero antiestático

En el caso de esculturas, retablos o pinturas, se eliminará el polvo superficial con un plumero antiestático, evitando tallar la pieza. Si existen vitrales, no es recomendable usar productos limpiavidrios para su aseo, pues estos pueden dañar las capas de pintura si están esmaltados. La limpieza no debe ser brusca porque puede deteriorarse la unión entre el mastique y el plomo.
